ウエルブ六甲道5番街1番館  
外壁調査  
(ロープアクセス工法+赤外線)  
報 告 書

令和6年8月

Takao プランニング株式会社

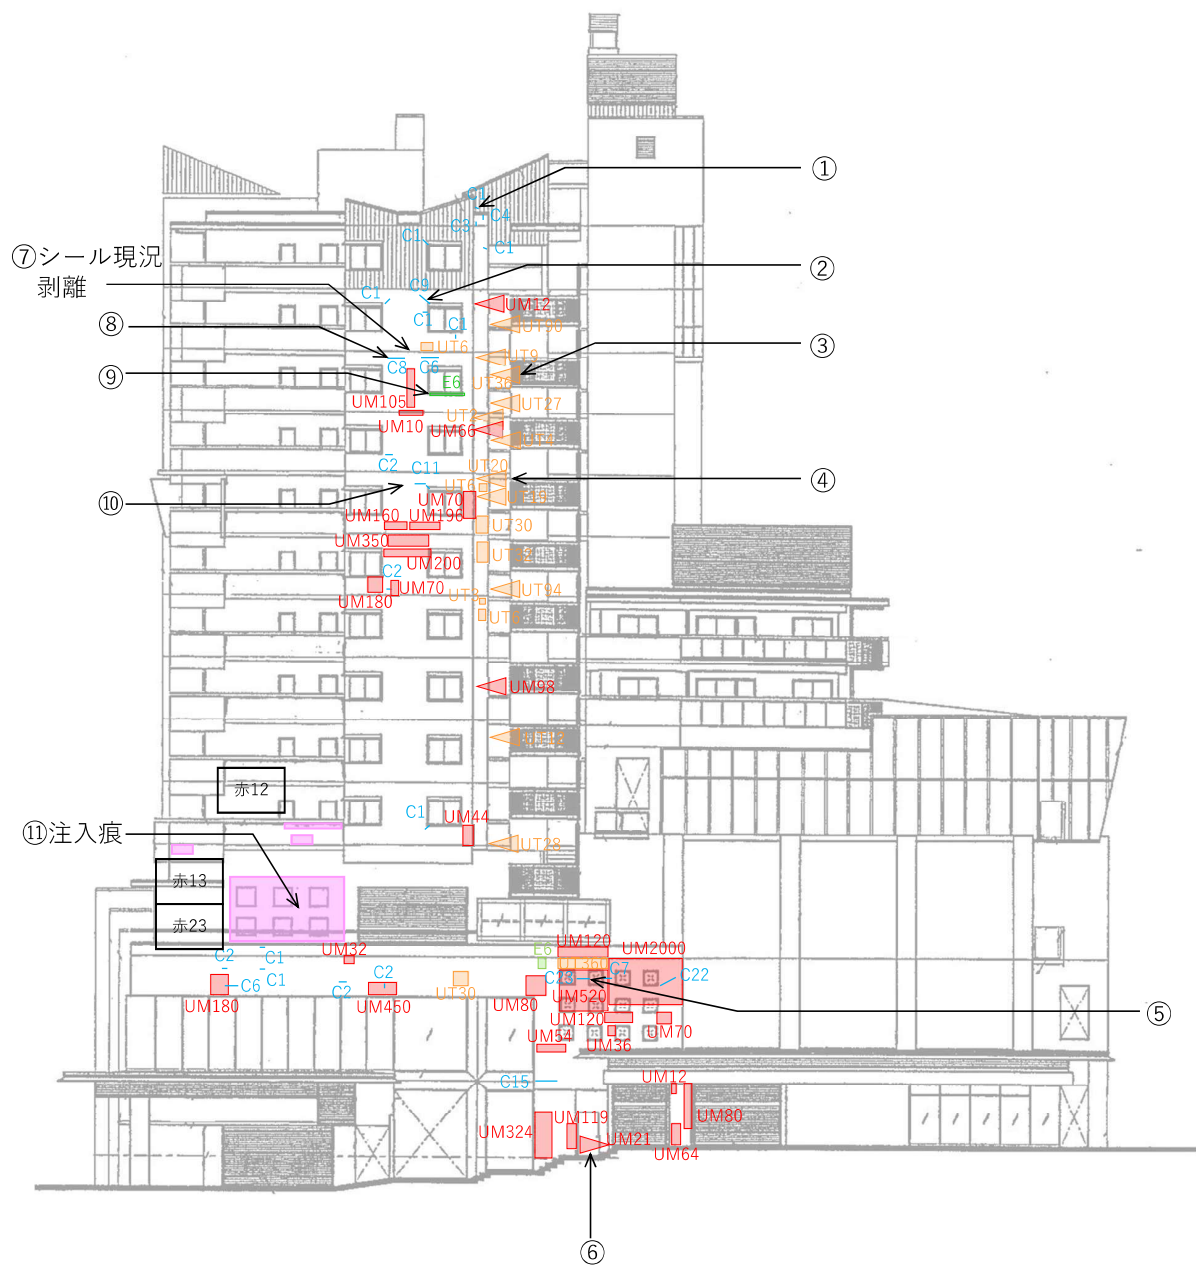
東棟 東面

| 調査面 | 幅0.2mm-1mm未満<br>ひび割れ<br>(枚数)<br> | 欠損<br>(枚数)<br> | タイル<br>下地浮き<br>(枚数)<br> | タイル<br>陶片浮き<br>(枚数)<br> | エフロ<br>レッセンス<br>(枚数)<br> |
|---|---|---|---|---|---|
| 東棟東面 | 133 | 0 | 5843 | 814 | 0 |

外壁タイルを赤外線カメラで撮影した画像を解析した結果、浮きと思われる温度分布が東棟東面、南面にて認められた。(赤外線解析画像 東面No.12.13.23 南面34.35)エポキシ注入跡も確認できている。  
※赤外線カメラでは認められない薄い浮き(剥離)は他にも点在している可能性はある  
※調査範囲外で浮きと思われる温度分布が認められた箇所を参考として記録した。(赤外線解析画像台帳参照)

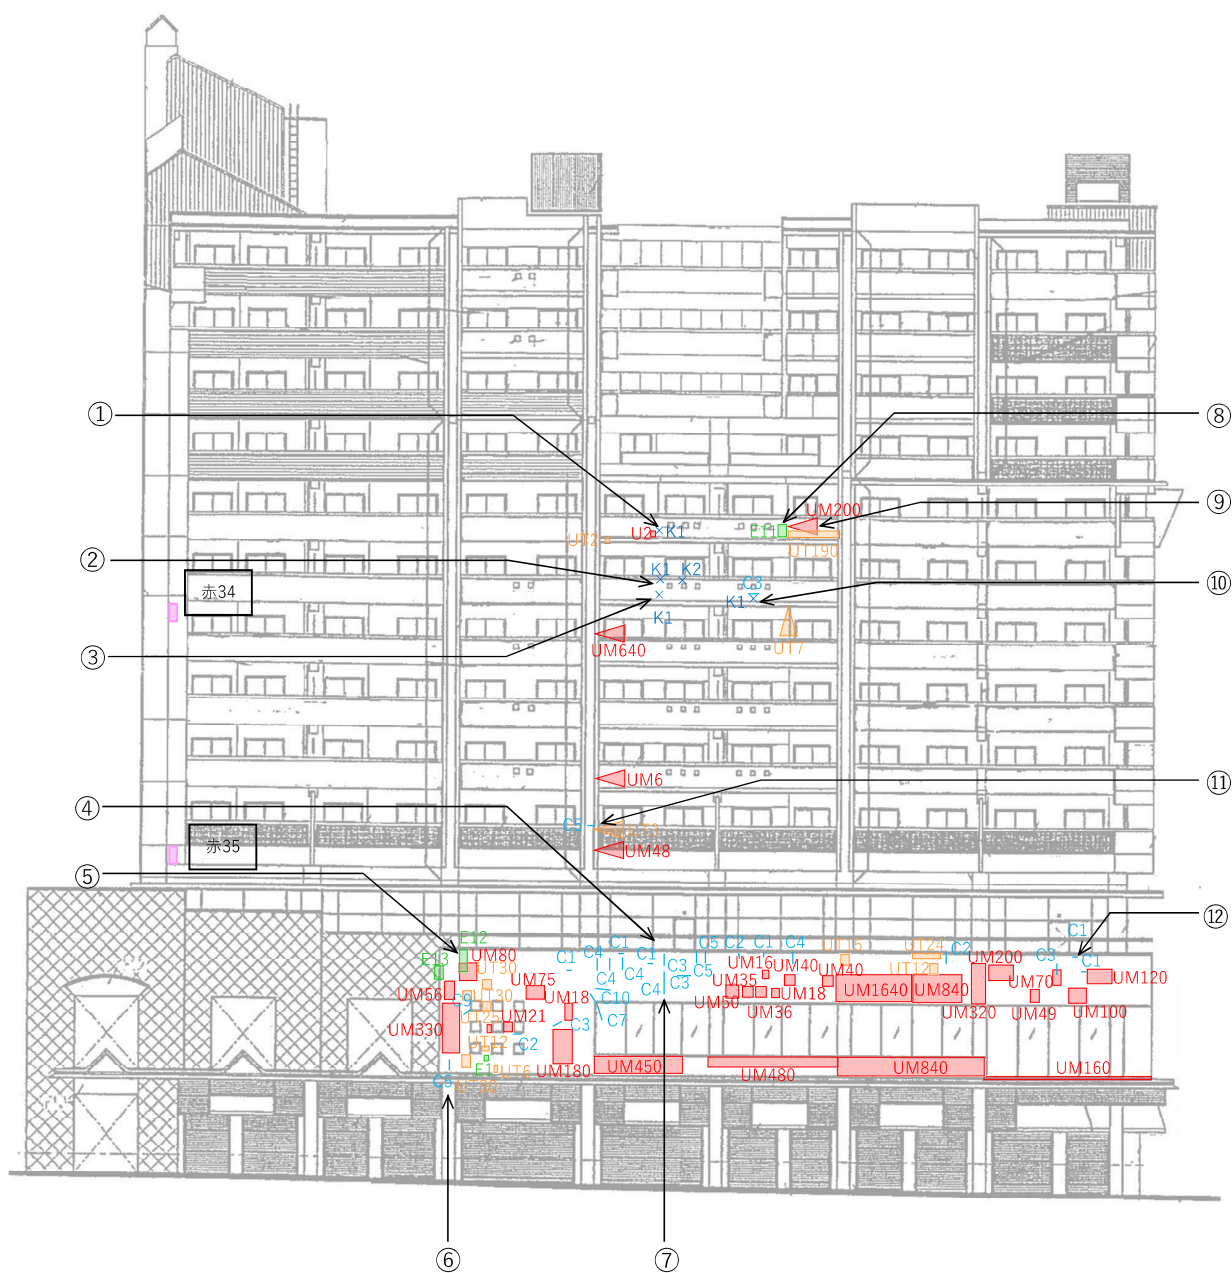
東棟 南面

| 調査面 | 幅0.2mm-1mm未満<br>ひび割れ<br>(枚数)<br> | 欠損<br>(枚数)<br> | タイル<br>下地浮き<br>(枚数)<br> | タイル<br>陶片浮き<br>(枚数)<br> | エフロ<br>レッセンス<br>(枚数)<br> |
|---|---|---|---|---|---|
| 東棟南面 | 93 | 6 | 7158 | 386 | 37 |

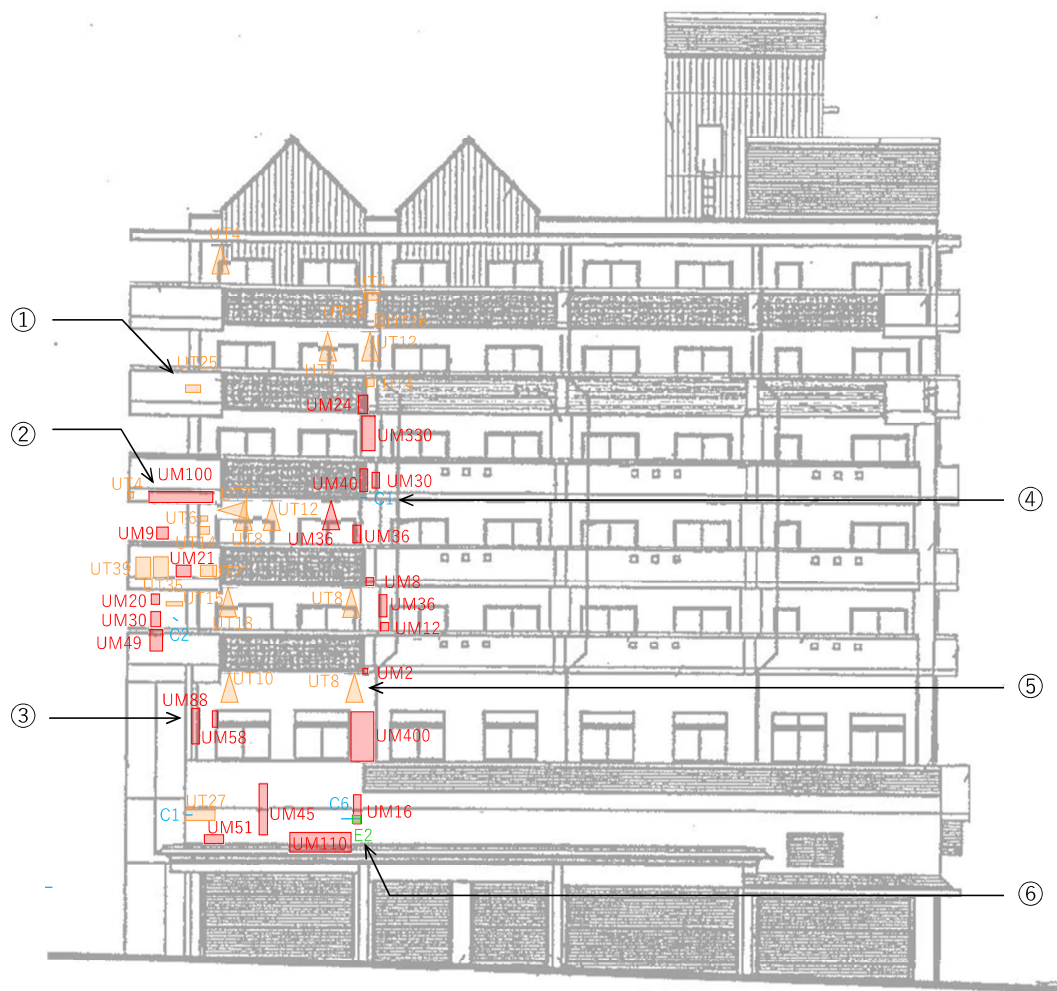
西棟 西面

| 調査面 | 幅0.2mm-1mm未満<br>ひび割れ<br>(枚数)<br> | 欠損<br>(枚数)<br> | タイル<br>下地浮き<br>(枚数)<br> | タイル<br>陶片浮き<br>(枚数)<br> | エフロ<br>レッセンス<br>(枚数)<br> |
|---|---|---|---|---|---|
| 西棟西面 | 10 | 0 | 1551 | 305 | 2 |
