### 4.3 調査状況・代表的な損傷状況写真

## 4.4 赤外線画像解析台帳

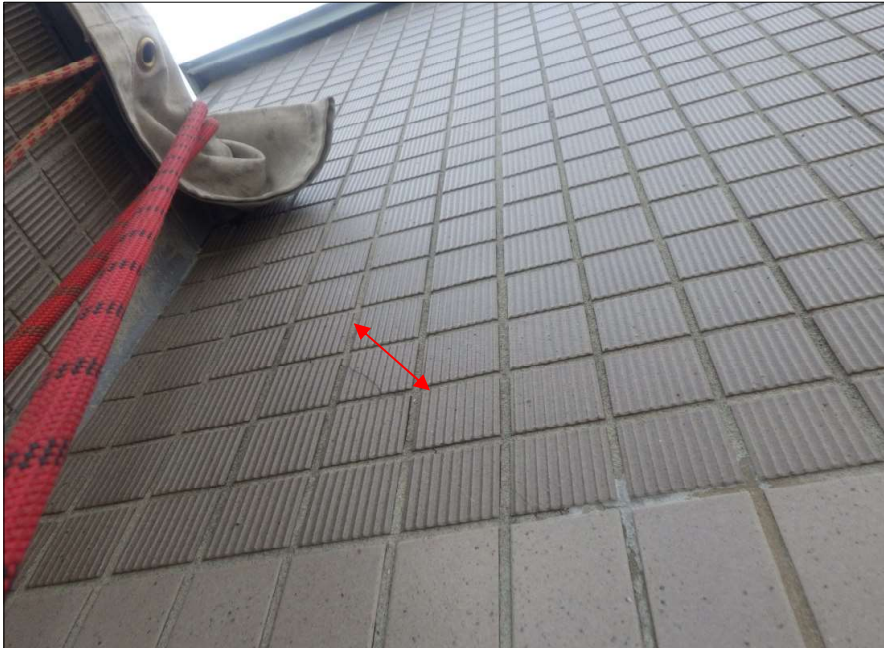
東棟東面  
写真番号①

0.2-1mm未満のひび割れ  
1枚

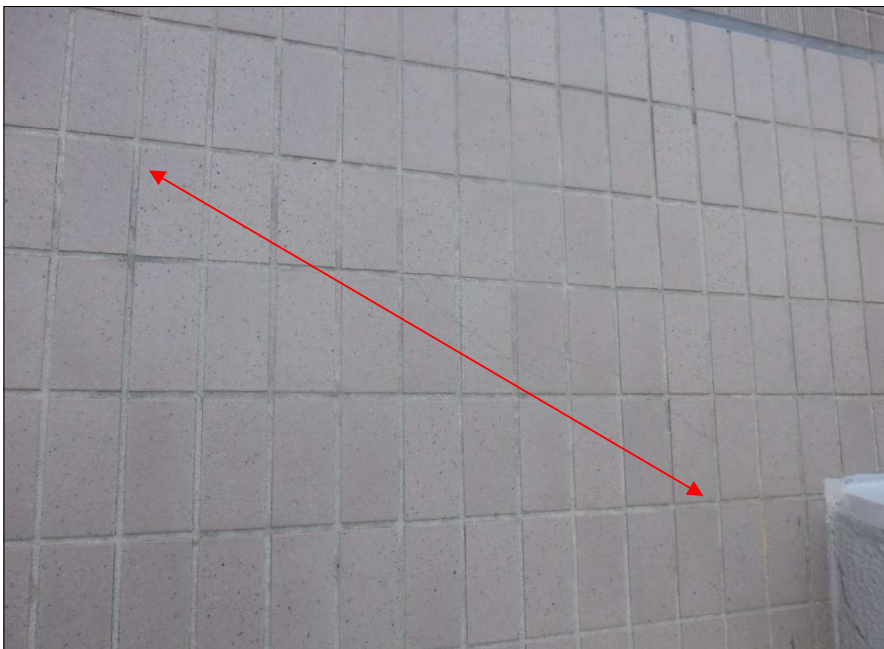
東棟東面  
写真番号②

0.2-1mm未満のひび割れ  
9枚

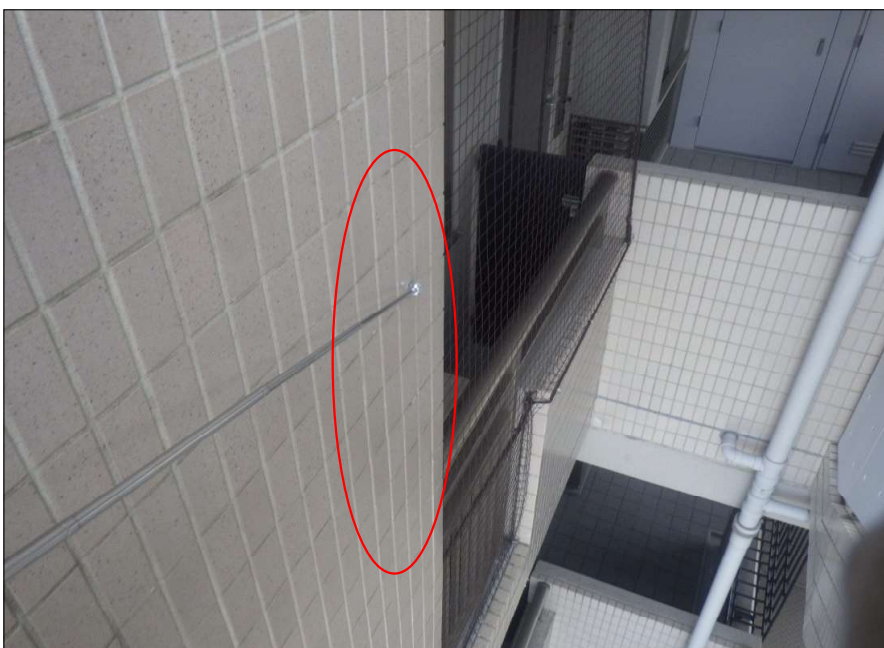
東棟東面  
写真番号③

タイル陶片浮き  
36枚

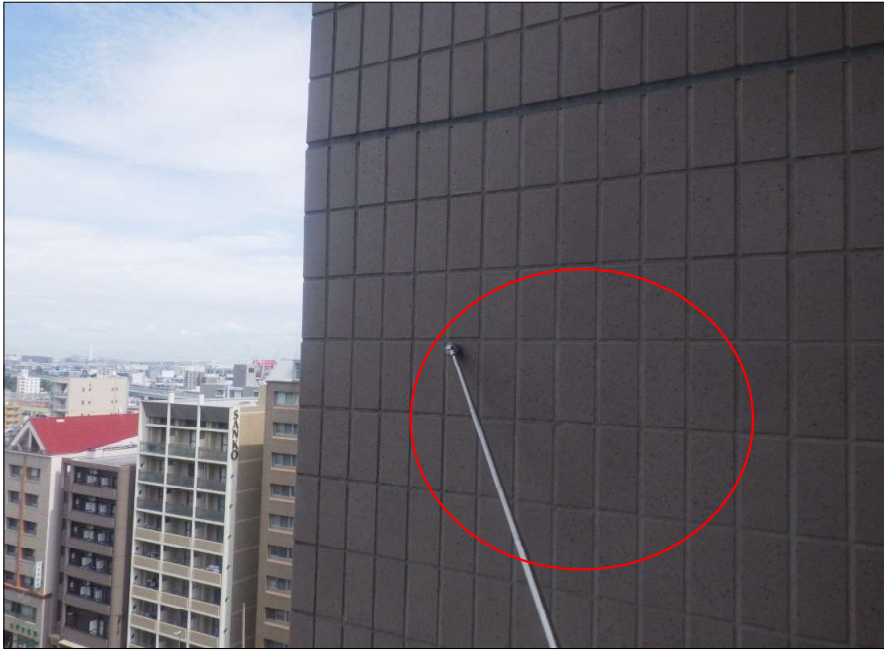
東棟東面  
写真番号④

タイル陶片浮き  
20枚

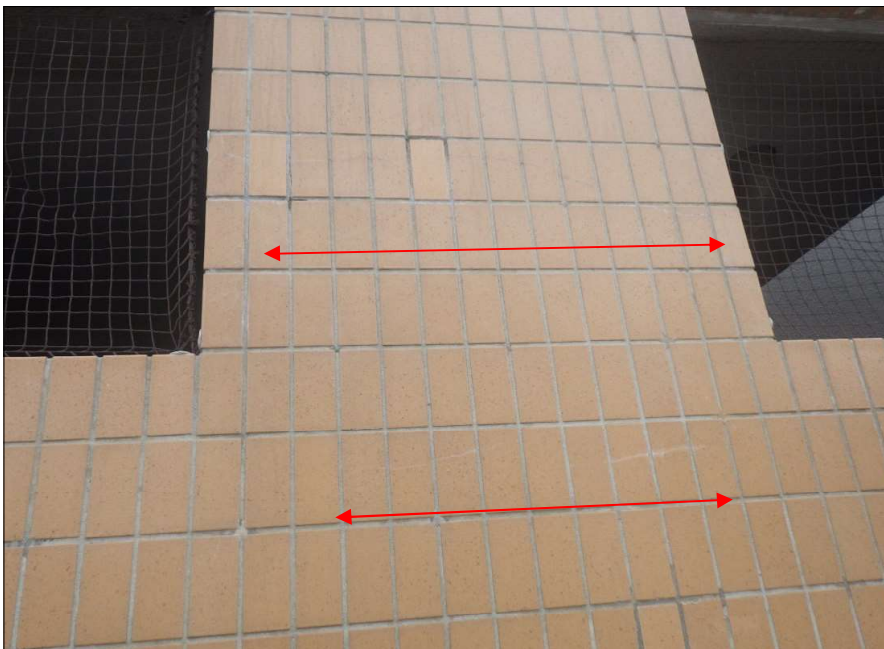
東棟東面  
写真番号⑤

0.2-1mm未満のひび割れ  
23枚

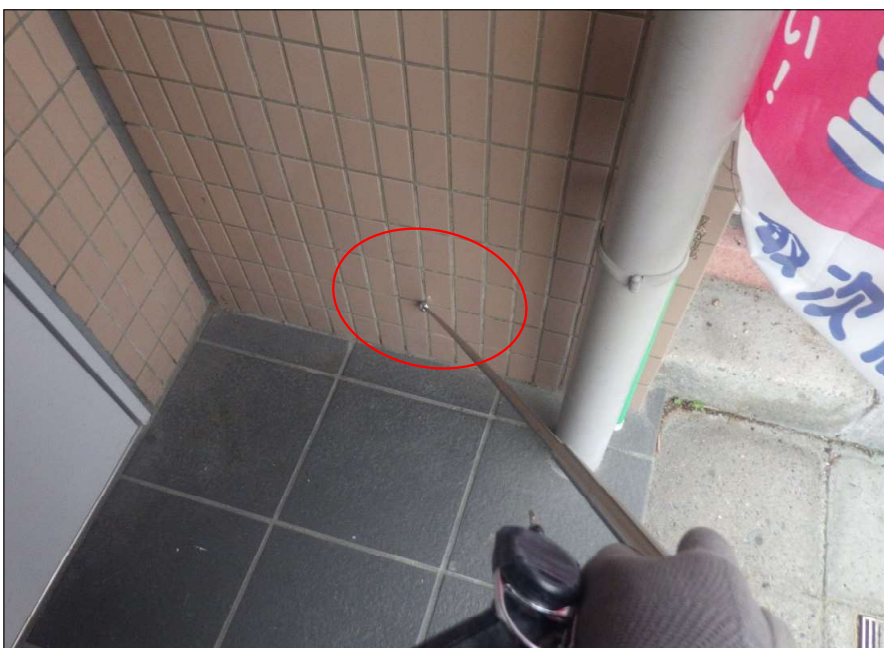
東棟東面  
写真番号⑥

タイル下地浮き  
21枚

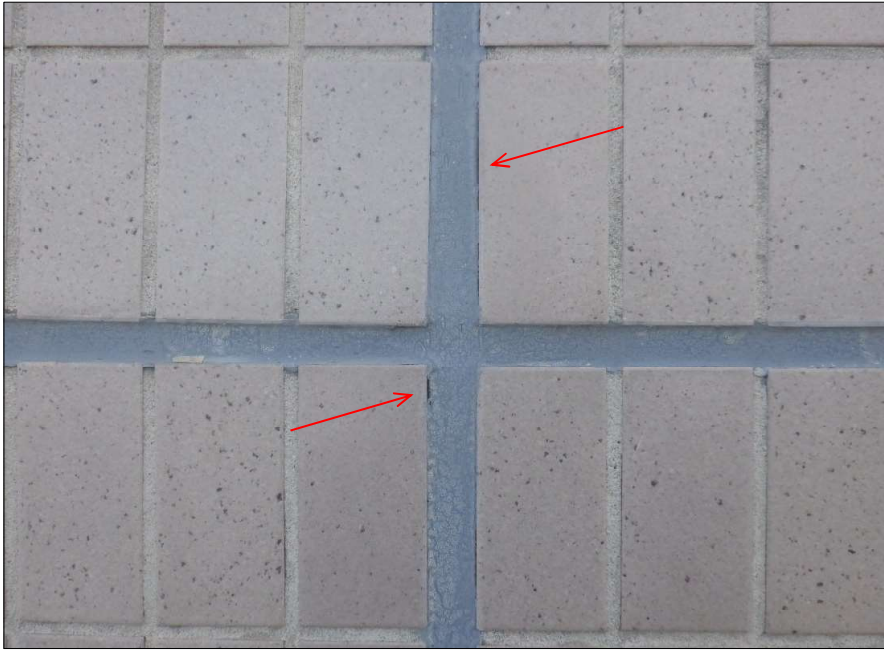
東棟東面  
写真番号⑦

シール現況  
剥離

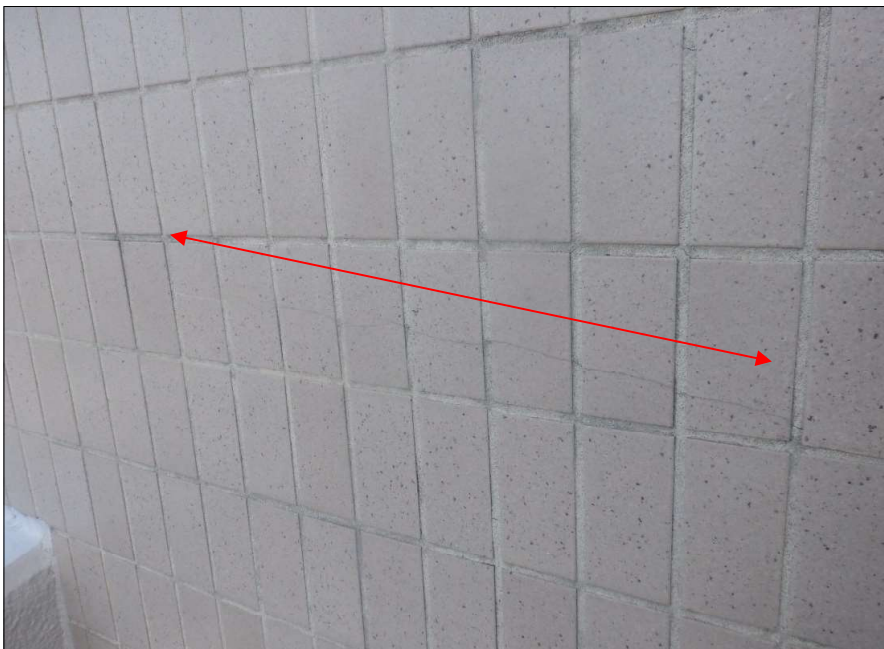
東棟東面  
写真番号⑧

0.2-1mm未満のひび割れ  
8枚

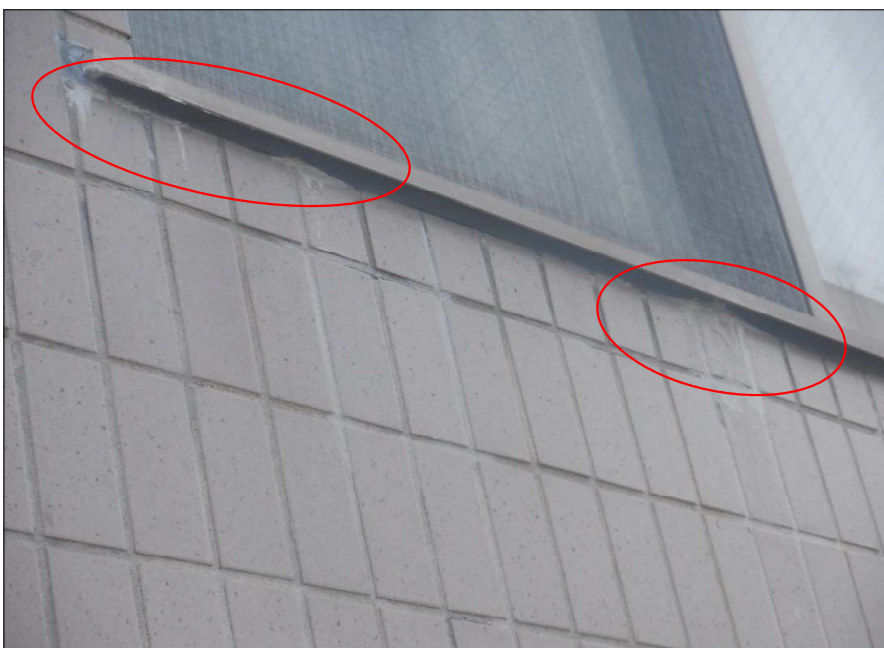
東棟東面  
写真番号⑨

エフロレッセンス  
6枚

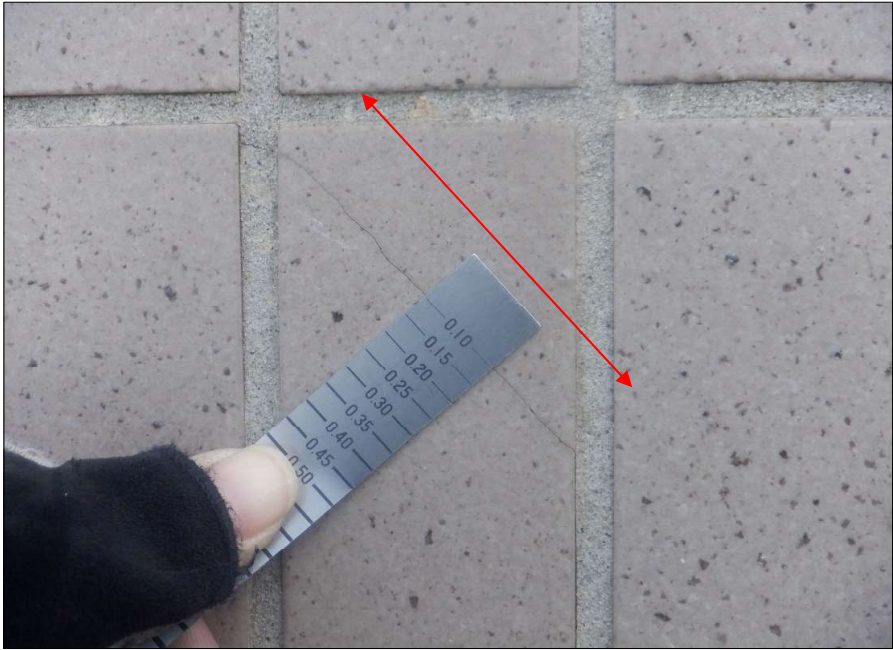
写真番号⑩

0.2-1mm未満のひび割れ  
11枚

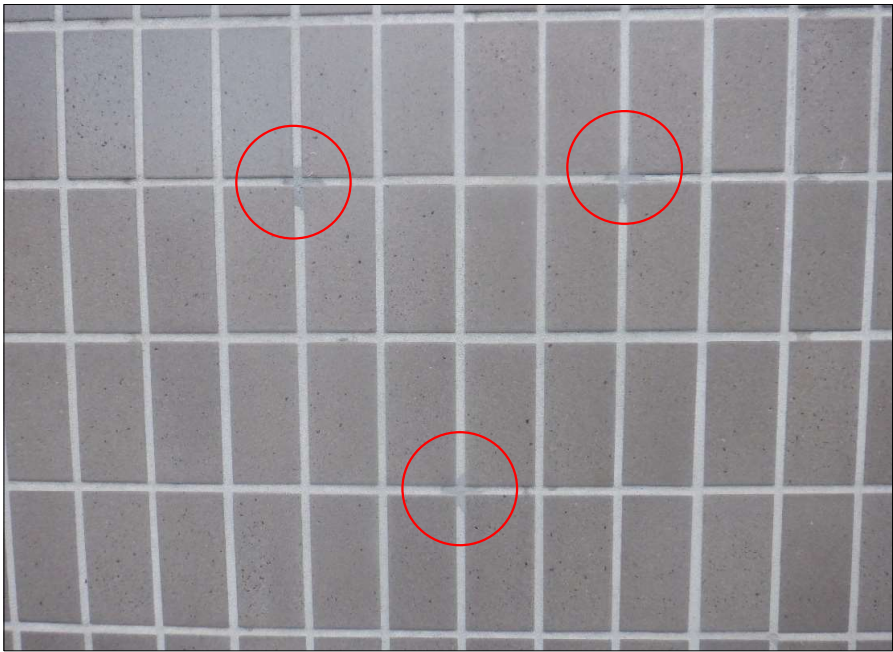
写真番号⑪

注入痕

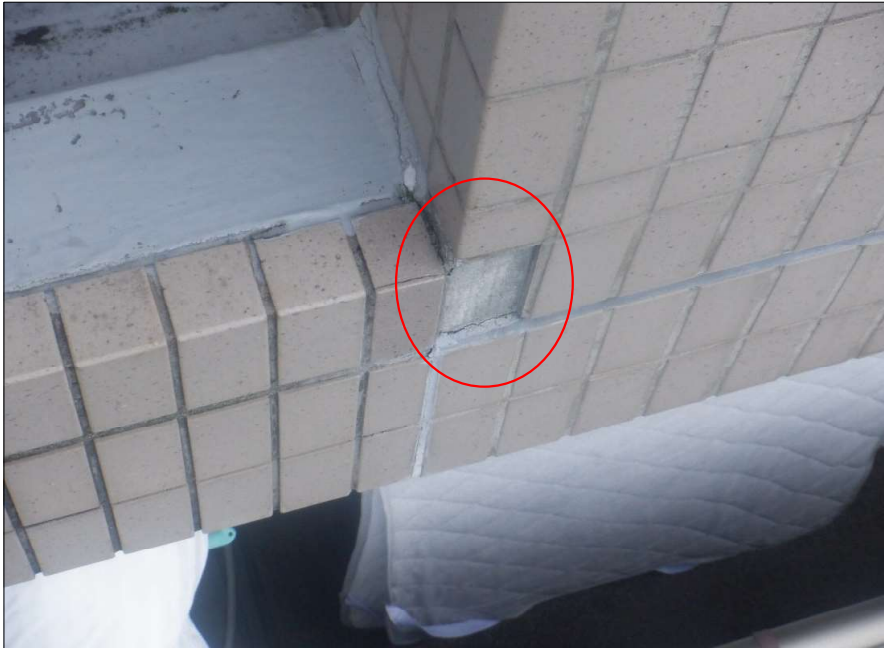
東棟南面  
写真番号①

欠損  
1枚

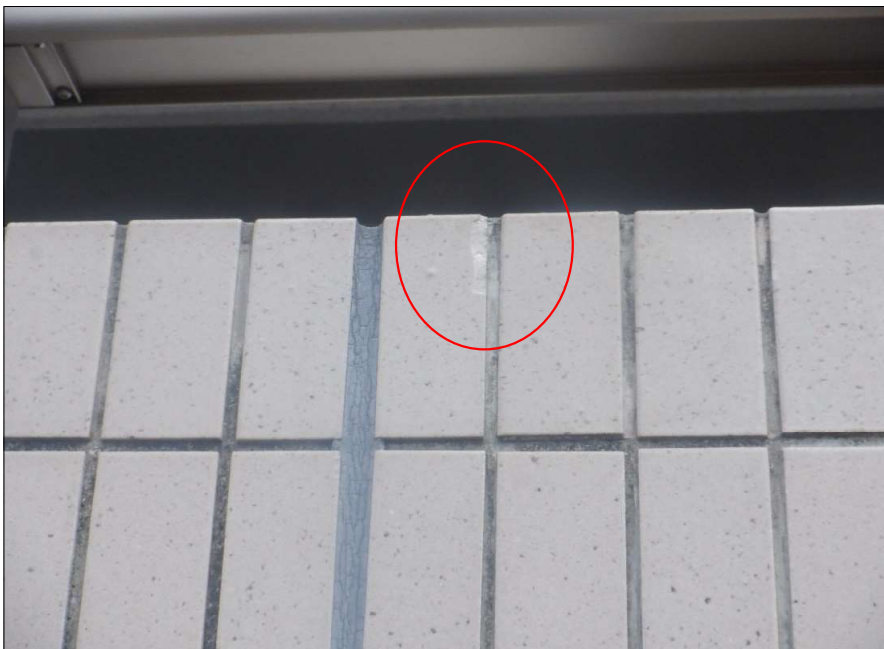
東棟南面  
写真番号②

欠損  
1枚

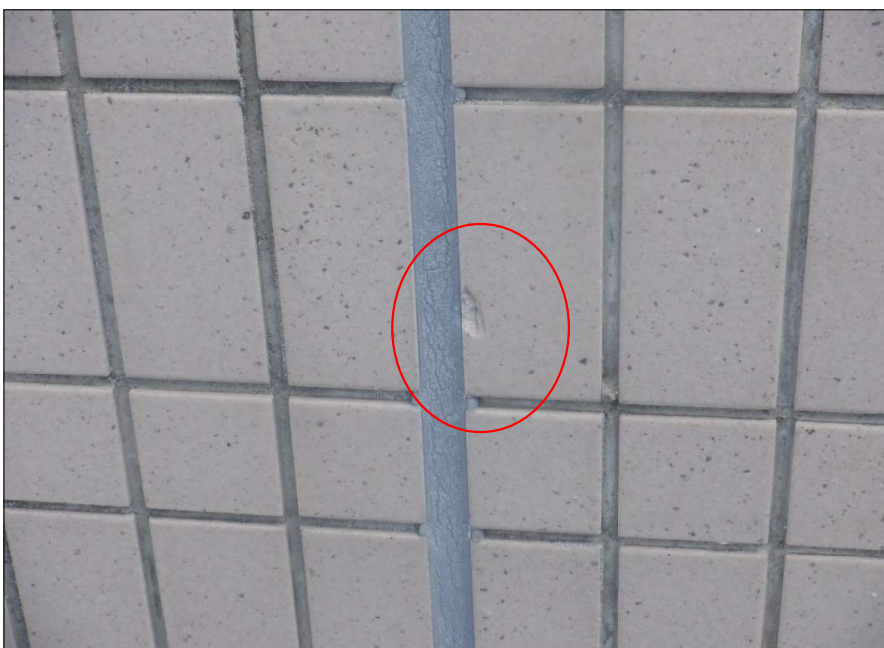
東棟南面  
写真番号③

欠損  
1枚

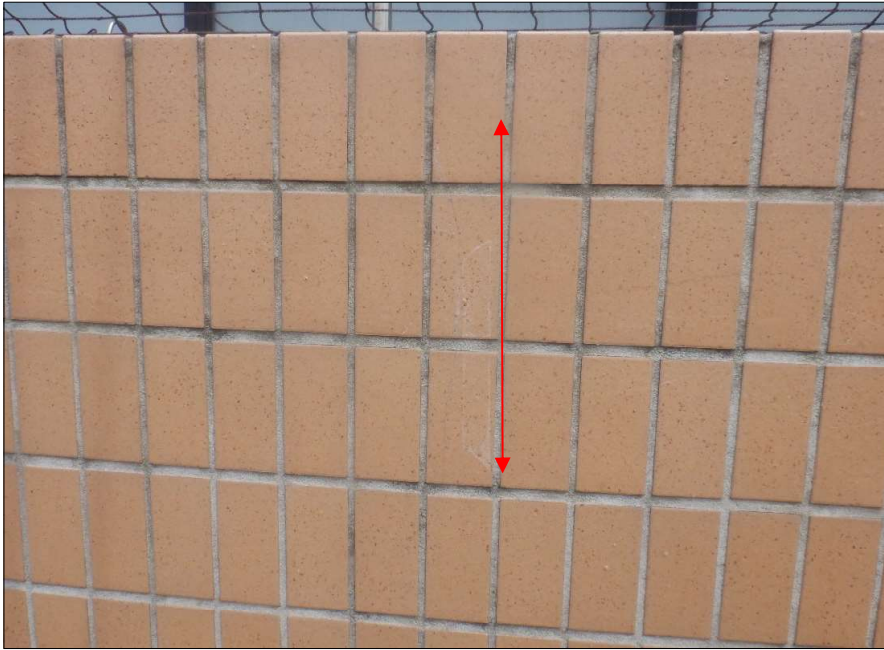
東棟南面  
写真番号④

0.2-1mm未満のひび割れ  
3枚

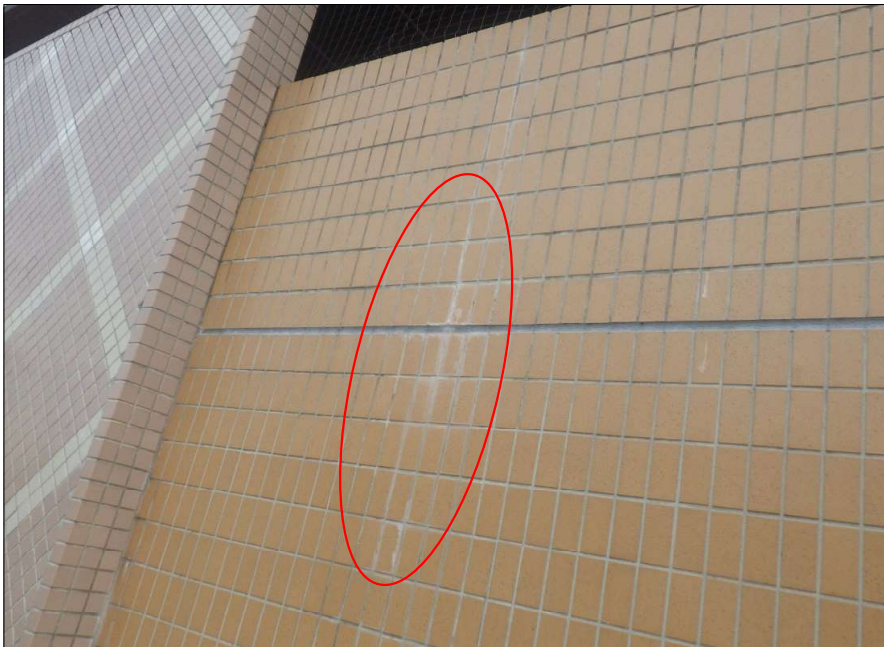
東棟南面  
写真番号⑤

エフロレッセンス  
12枚

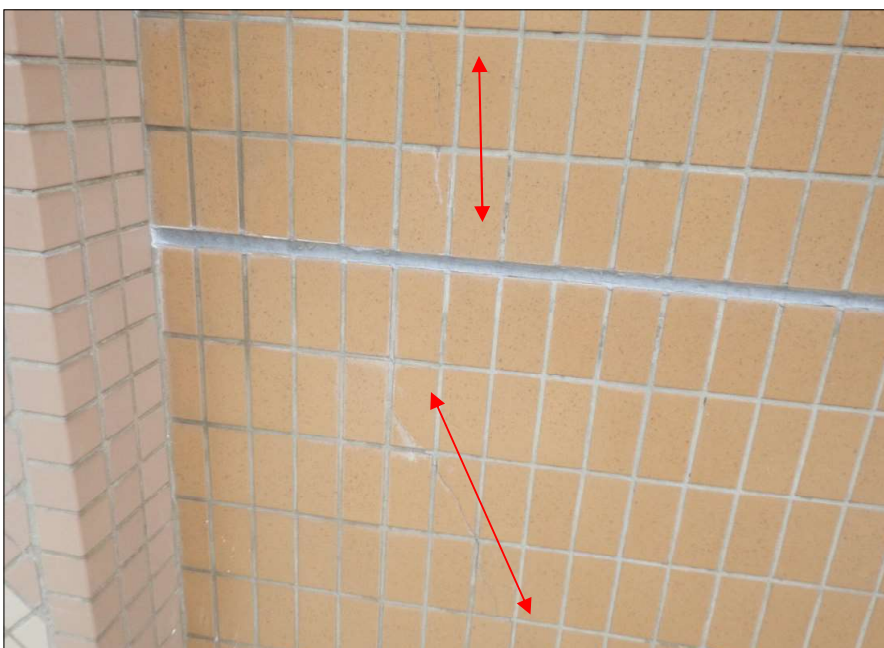
東棟南面  
写真番号⑥

0.2-1mm未満のひび割れ  
5枚

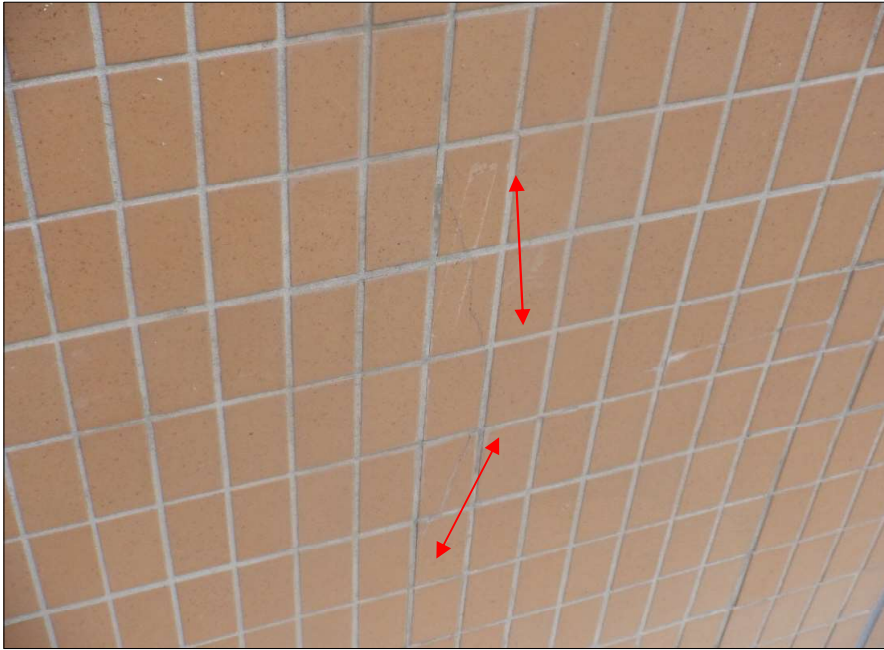
東棟南面  
写真番号⑦

0.2-1mm未満のひび割れ  
4枚

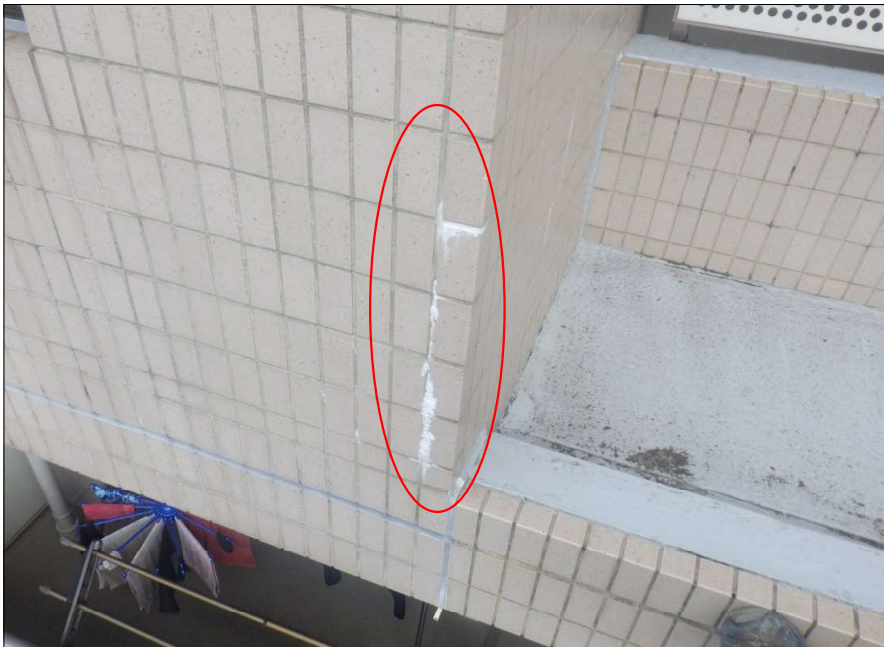
東棟南面  
写真番号⑧

エフロレッセンス  
11枚

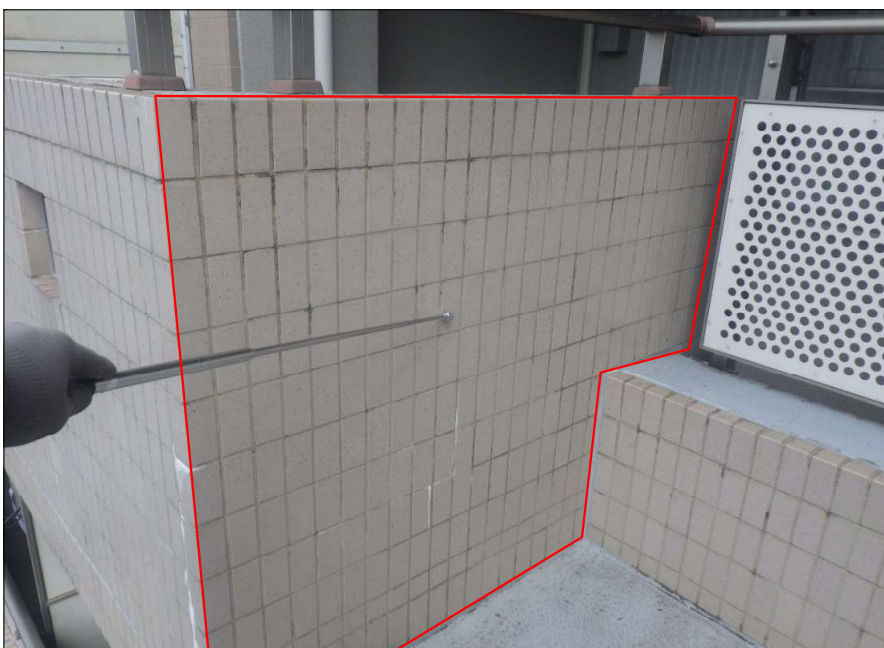
東棟南面  
写真番号⑨

タイル下地浮き  
200枚

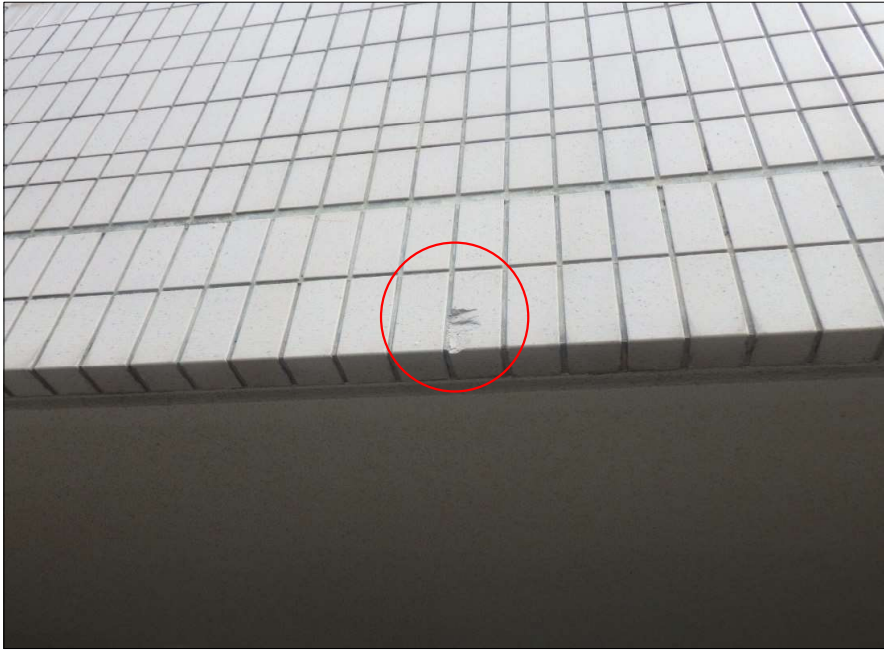
東棟南面  
写真番号⑩

欠損  
1枚

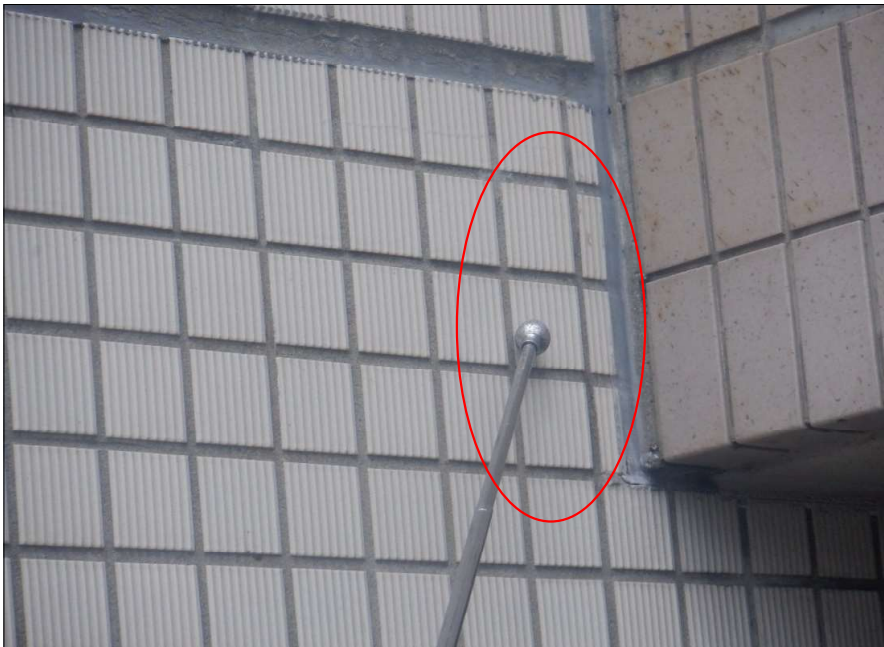
東棟南面  
写真番号⑪

タイル陶片浮き  
3枚

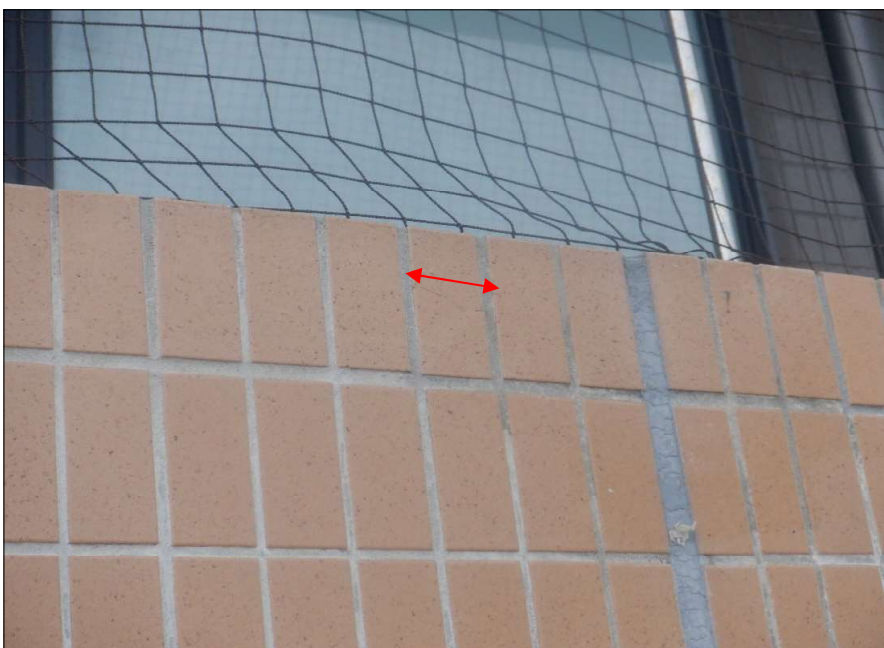
東棟南面  
写真番号⑫

0.2-1mm未満のひび割れ  
1枚

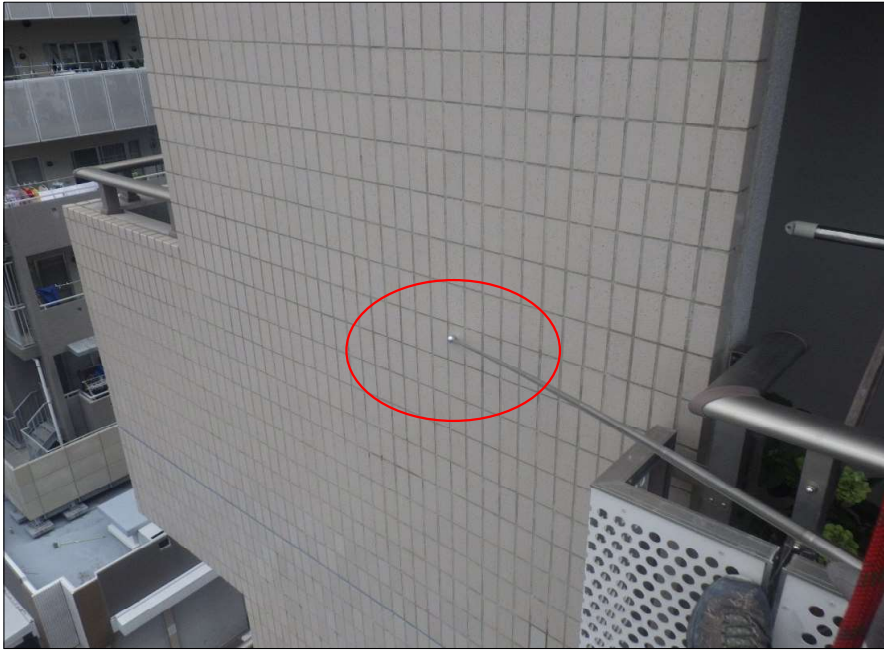
写真番号①

タイル陶片浮き

25枚

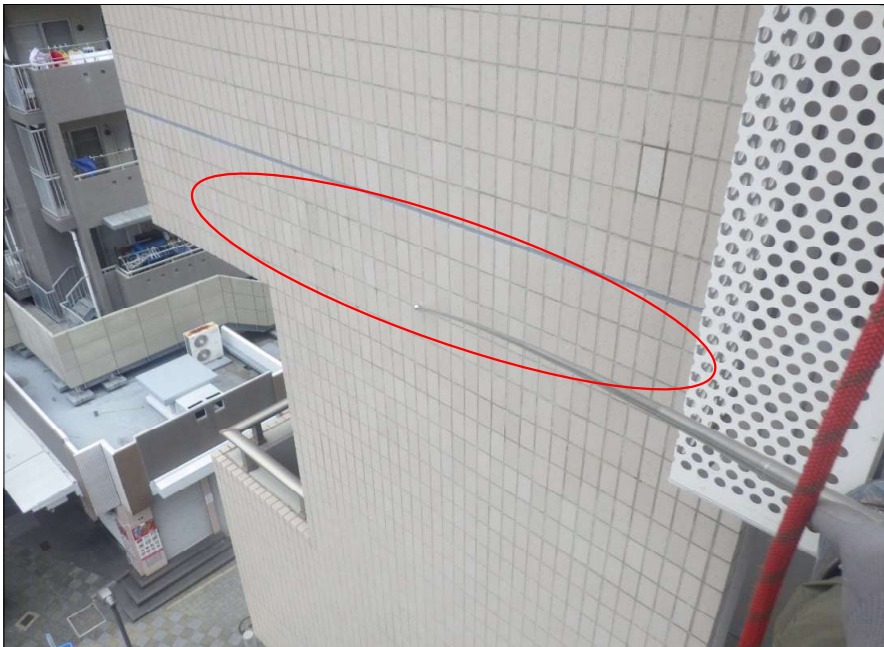
写真番号②

タイル下地浮き

100枚

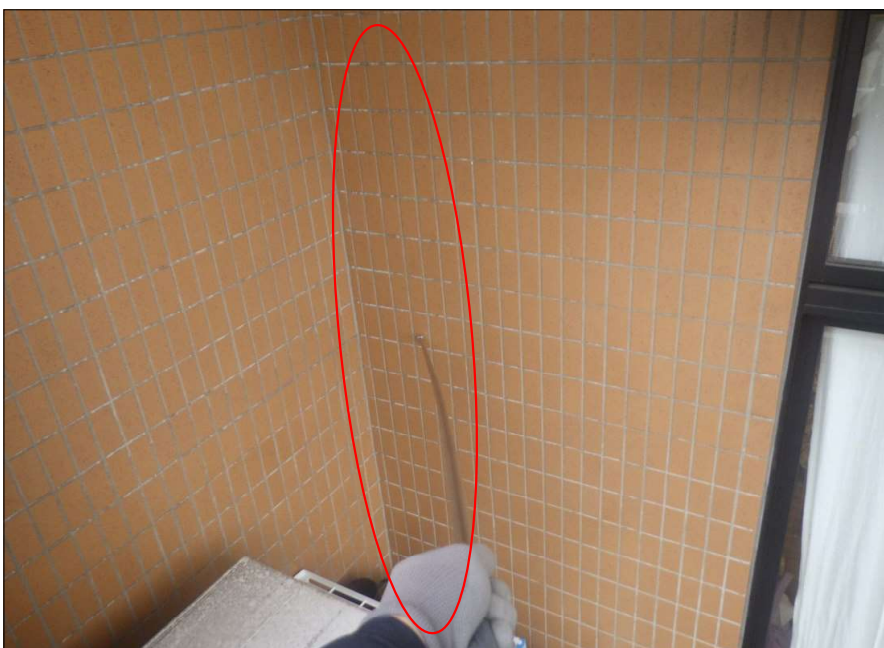
写真番号③

タイル下地浮き

88枚

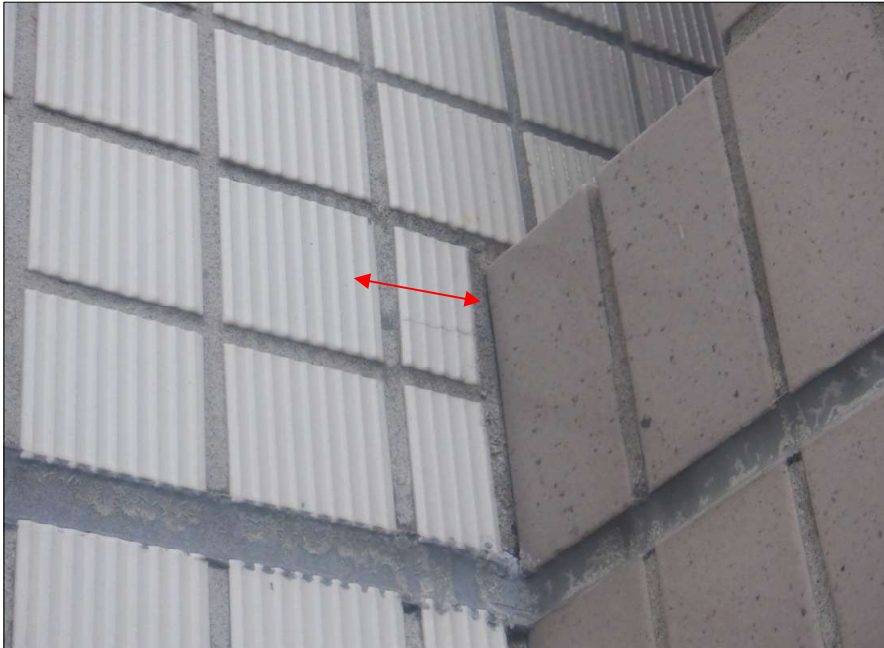
写真番号④

0.2-1mm未満のひび割れ  
1枚

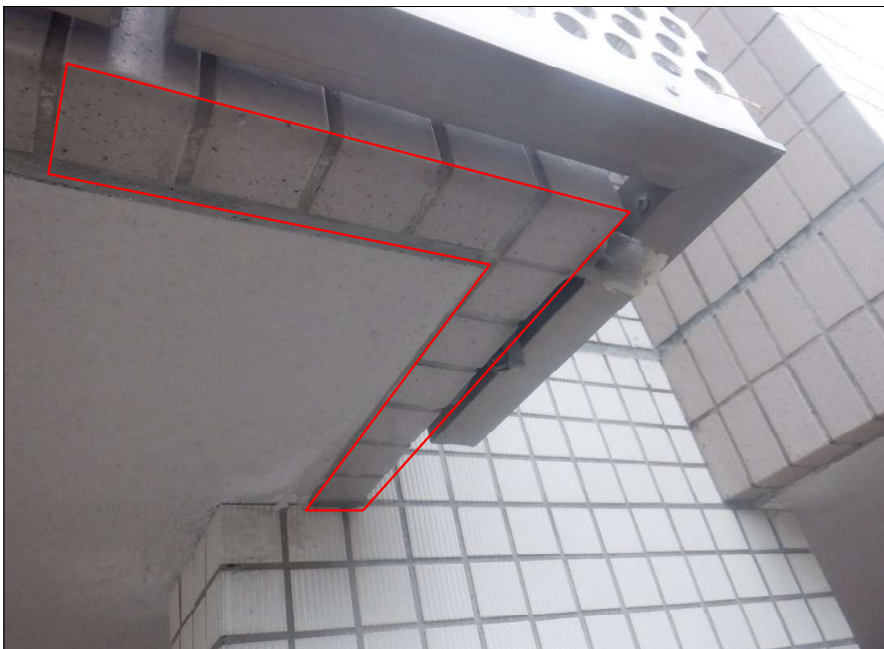
写真番号⑤

タイル陶片浮き  
8枚

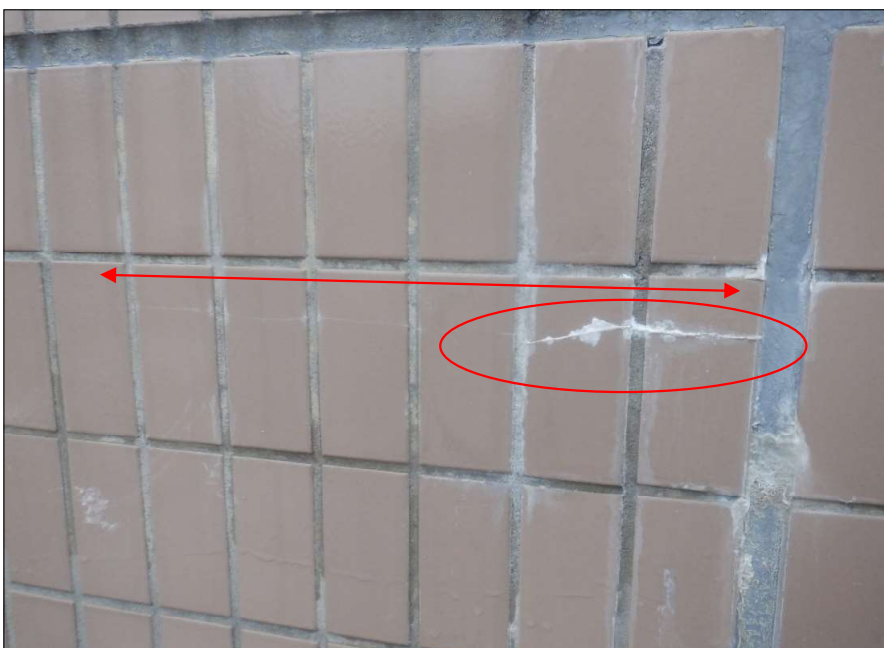
写真番号⑥

0.2-1mm未満のひび割れ  
6枚

エフロレッセンス  
2枚

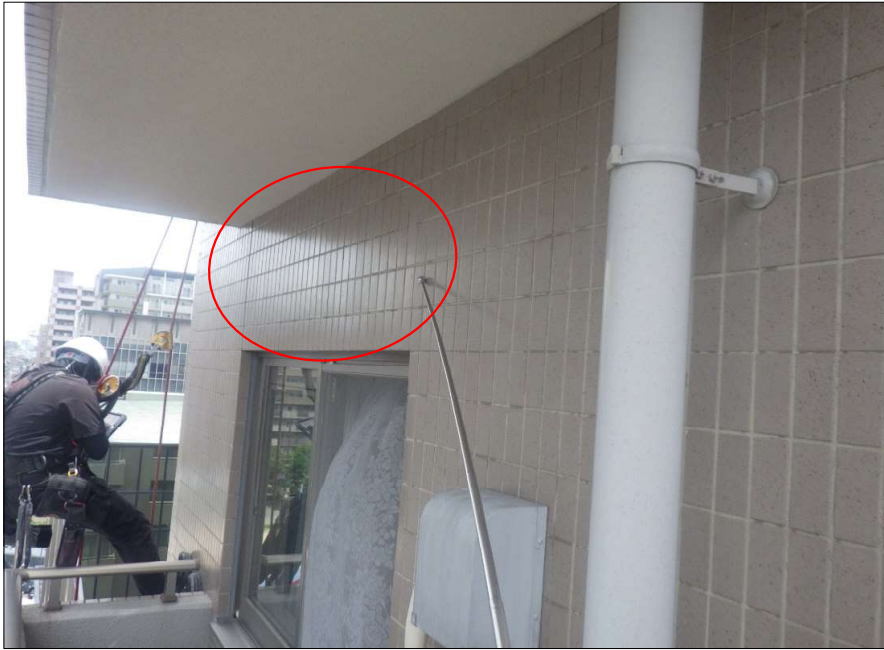
西棟北面  
写真番号①

タイル下地浮き  
180枚

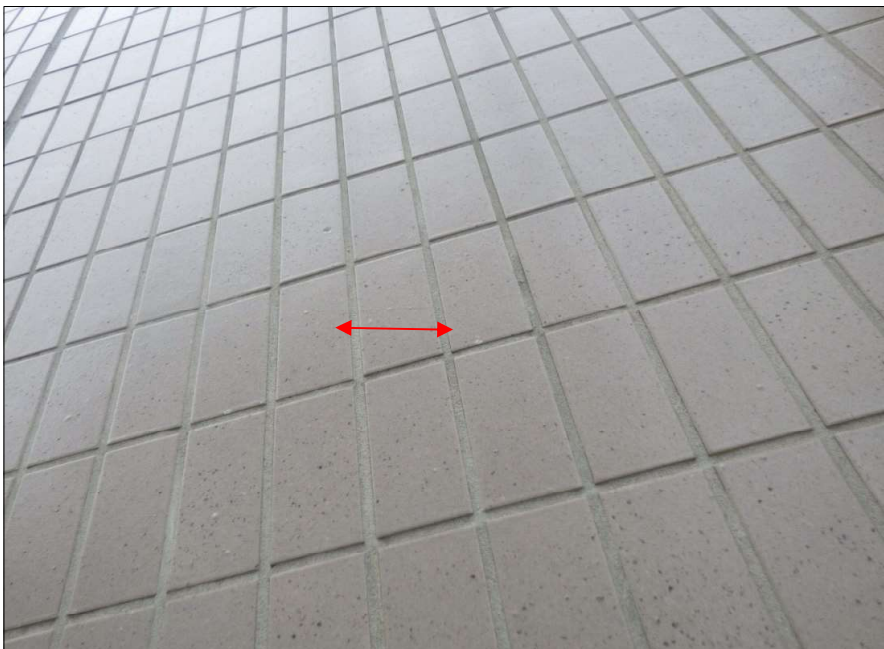
西棟北面  
写真番号②

0.2-1mm未満のひび割れ  
1枚

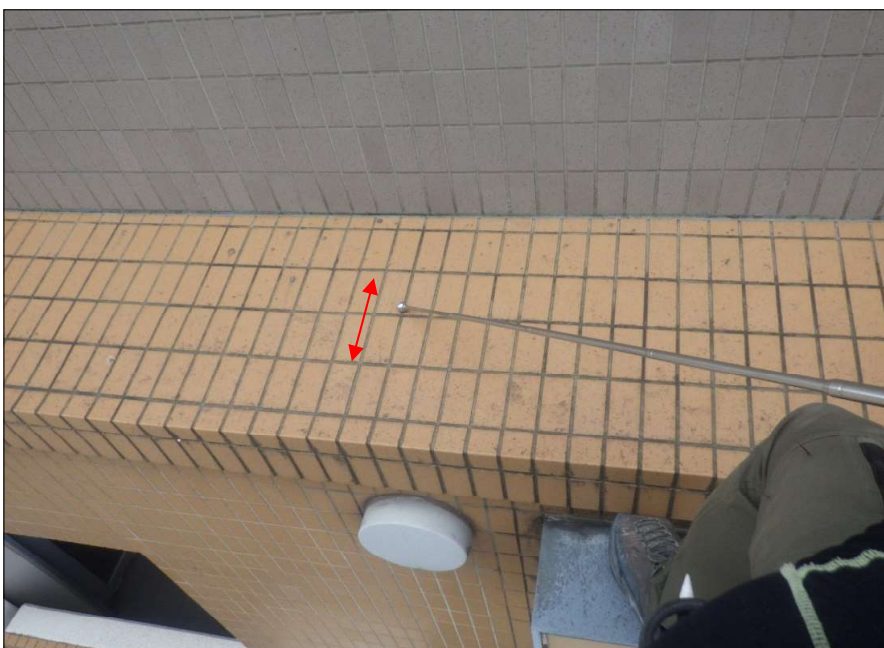
西棟北面  
写真番号③

0.2-1mm未満のひび割れ  
2枚

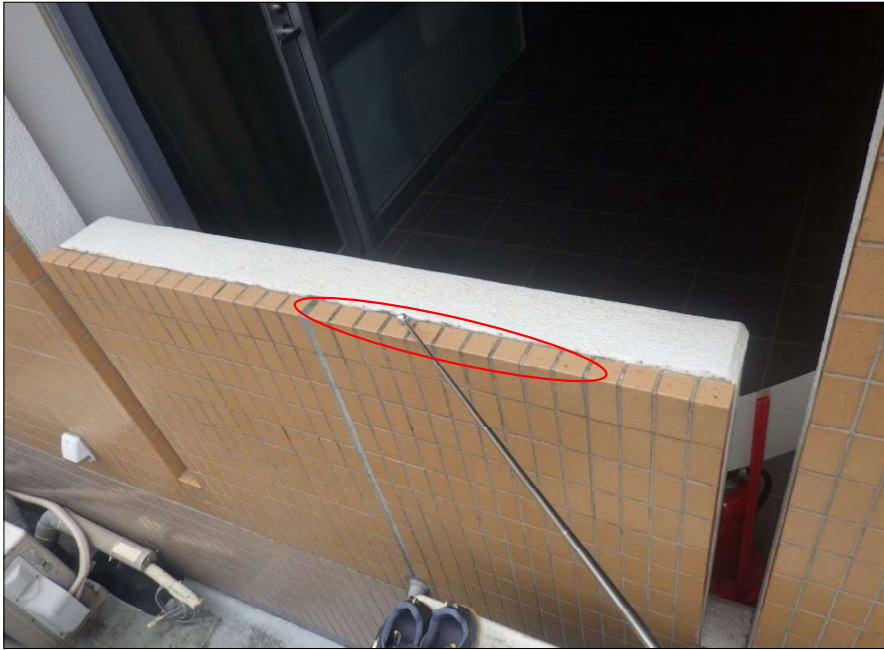
西棟北面  
写真番号④

タイル陶片浮き  
10枚

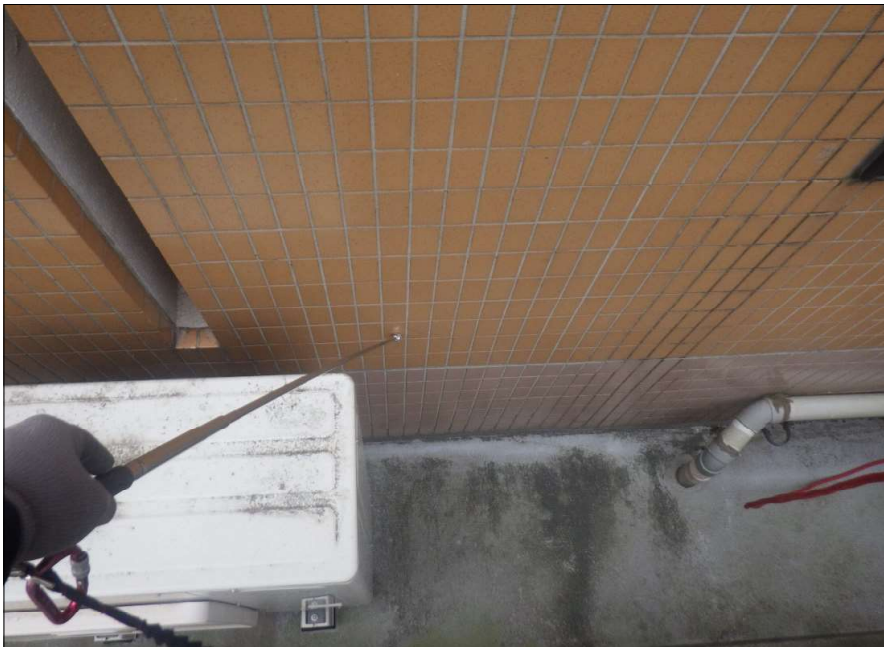
西棟北面  
写真番号⑤

0.2-1mm未満のひび割れ  
1枚

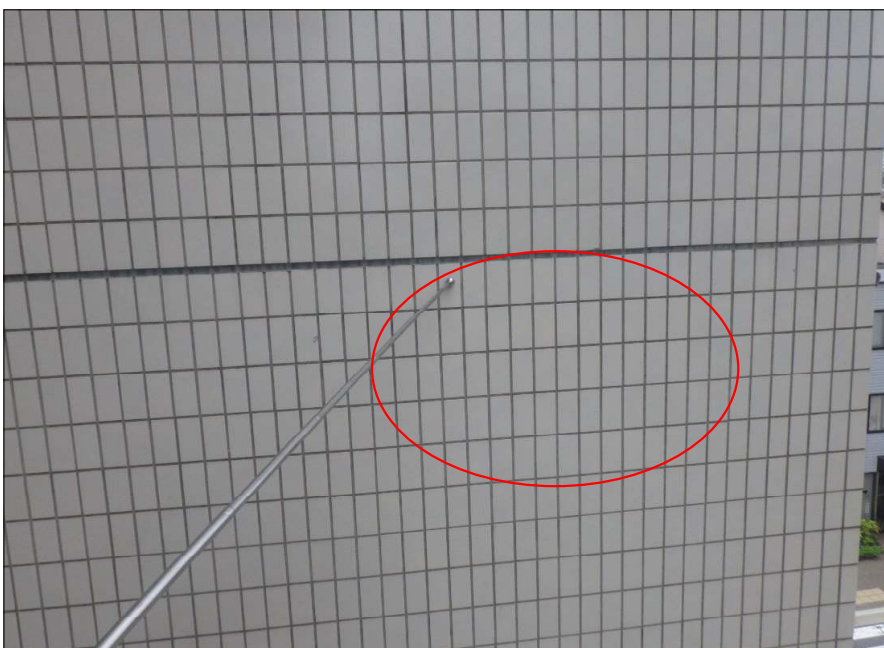
西棟北面  
写真番号⑥

タイル下地浮き  
40枚

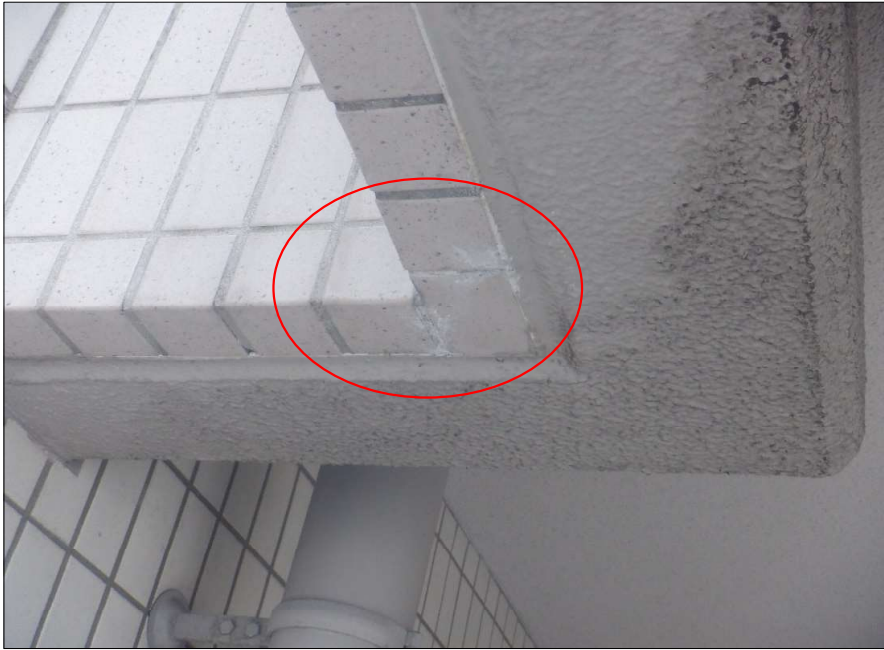
西棟北面  
写真番号⑦

エフロレッセンス  
3枚

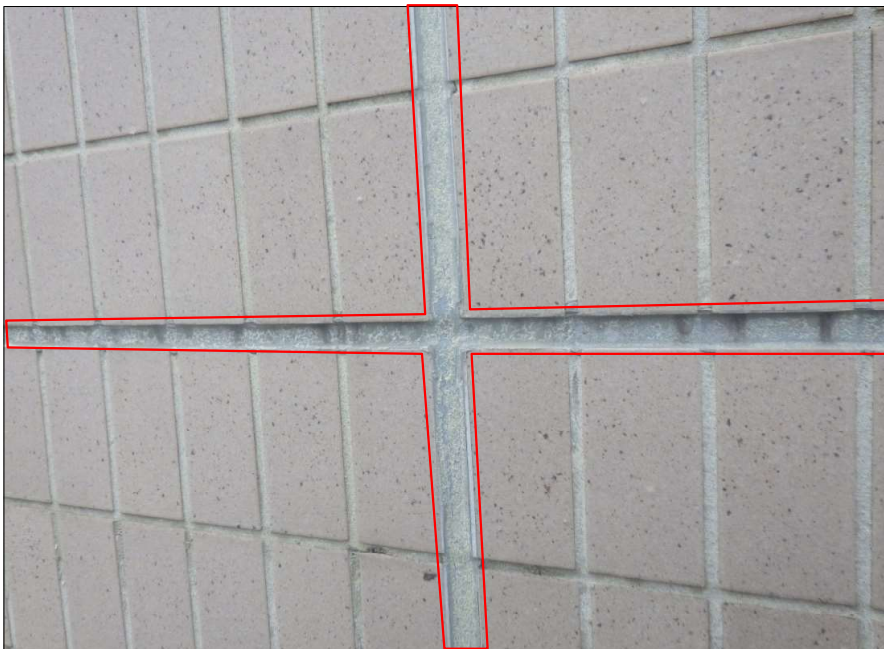
西棟北面  
写真番号⑧

シール現況  
汚れ

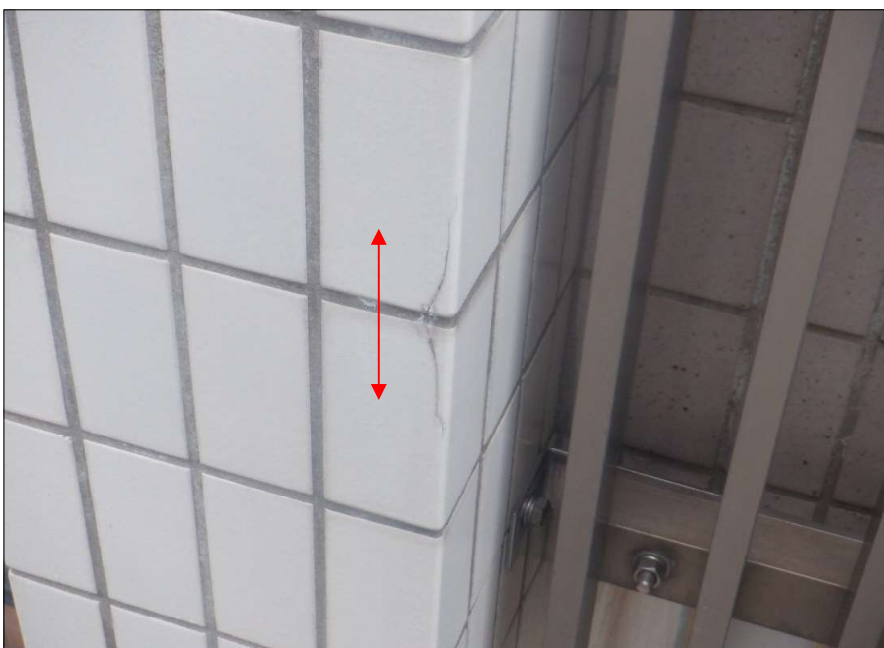
西棟北面  
写真番号⑨

0.2-1mm未満のひび割れ  
2枚

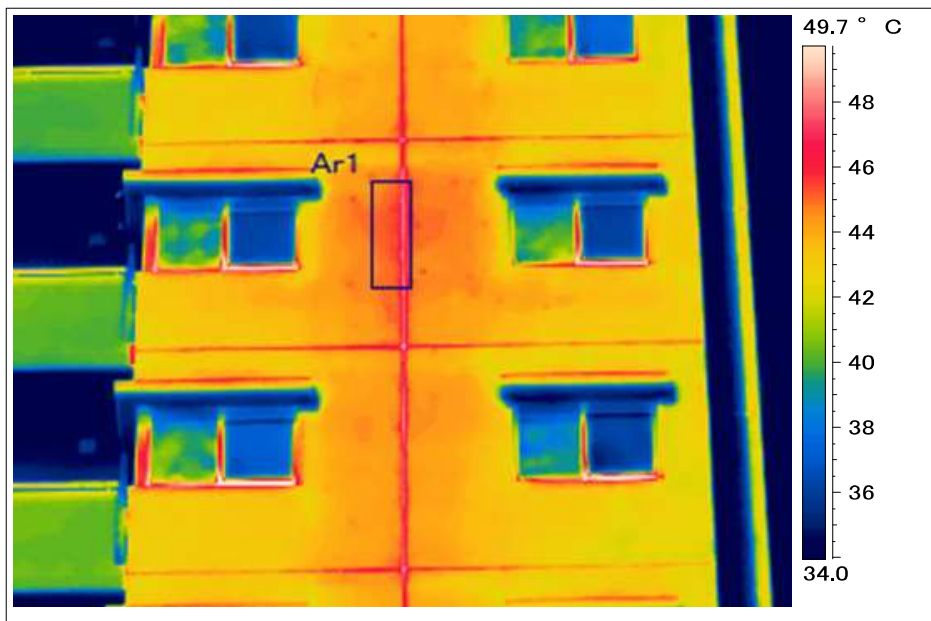
東棟 東面 画像 No. 3

浮きと思われる温度分布が見られる。

Ar1 の高温箇所は打診調査にて浮き箇所を反映した。

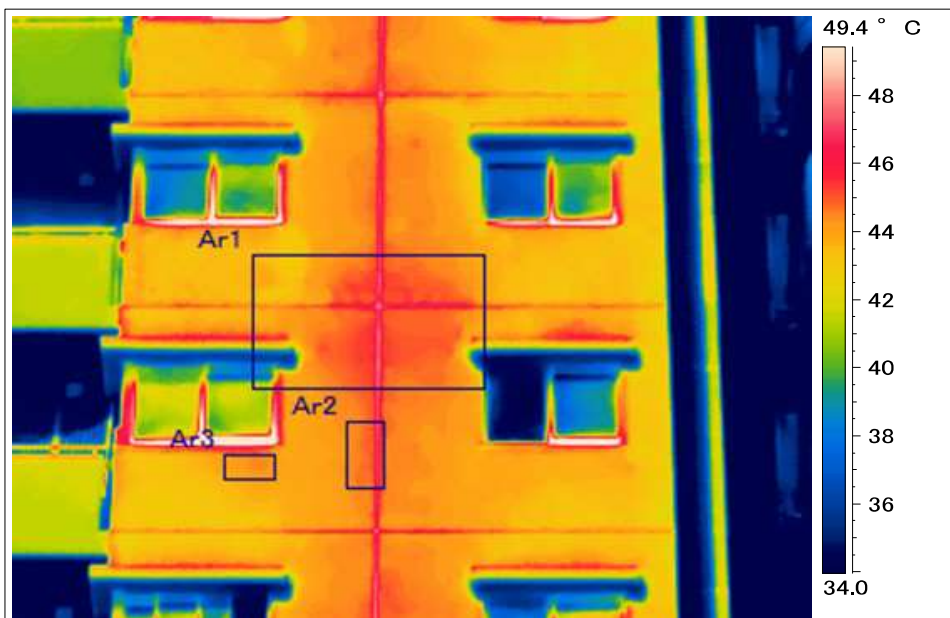
東棟 東面 画像 No. 4

浮きと思われる温度分布が見られる。

Ar1～Ar3 の高温箇所は打診調査にて浮き箇所を反映した。
