### 4.3 調査状況・代表的な損傷状況写真

## 4.4 赤外線画像解析台帳

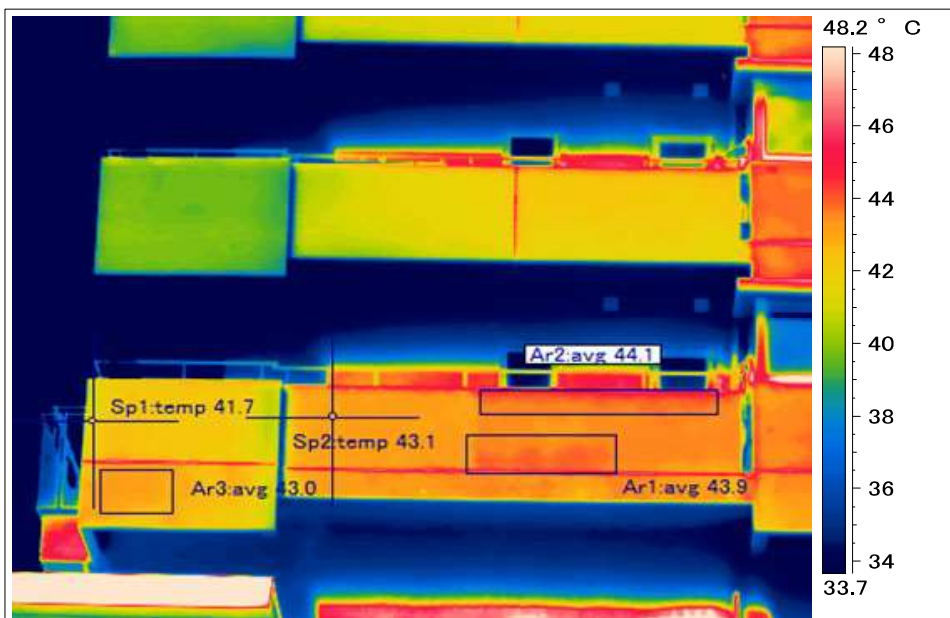
東棟 東面 画像 No. 12

浮きと思われる温度分布が見られる。

Ar1 : 平均温度 43.9℃

Ar2 : 平均温度 44.1℃

Sp2 : 比較温度 43.1℃

Ar3 : 平均温度 43.0℃

Sp1 : 比較温度 41.7℃

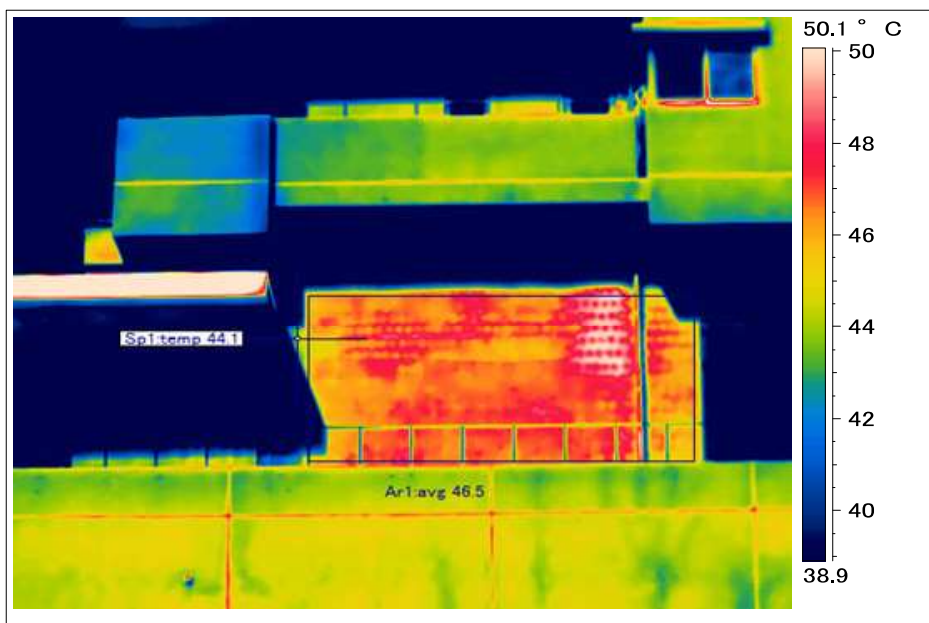
東棟 東面 画像 No. 13

浮きと思われる温度分布が見られる。  
※円状になっているのは注入跡と推測できる。(No23でも解析する) 右上の白っぽい箇所は浮きしろが大きいと推測する。  
Ar1 : 平均温度 46.5°C

Spl : 比較温度 44.1°C

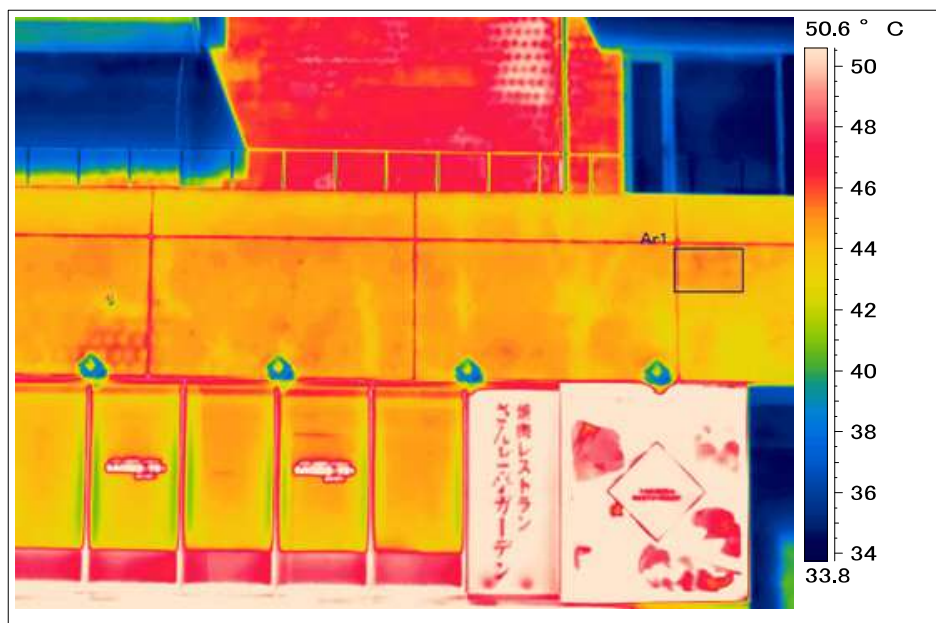
東棟 東面 画像 No. 15

浮きと思われる温度分布が見られる。  
Ar1 の高温箇所は打診調査にて浮き箇所を反映した。

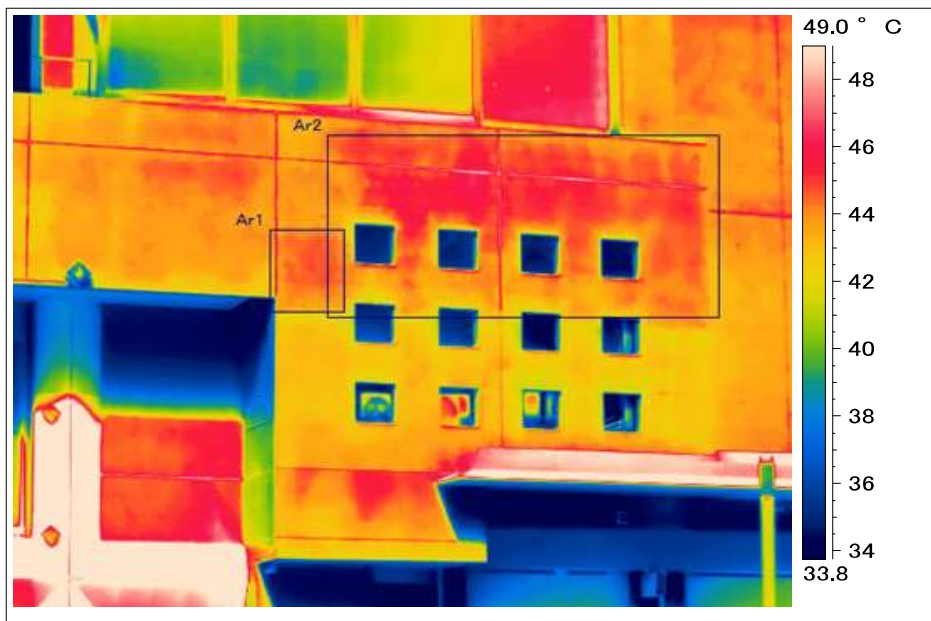
浮きと思われる温度分布が見られる。  
Ar1、Ar2 の高温箇所は打診調査にて浮き箇所を反映した。

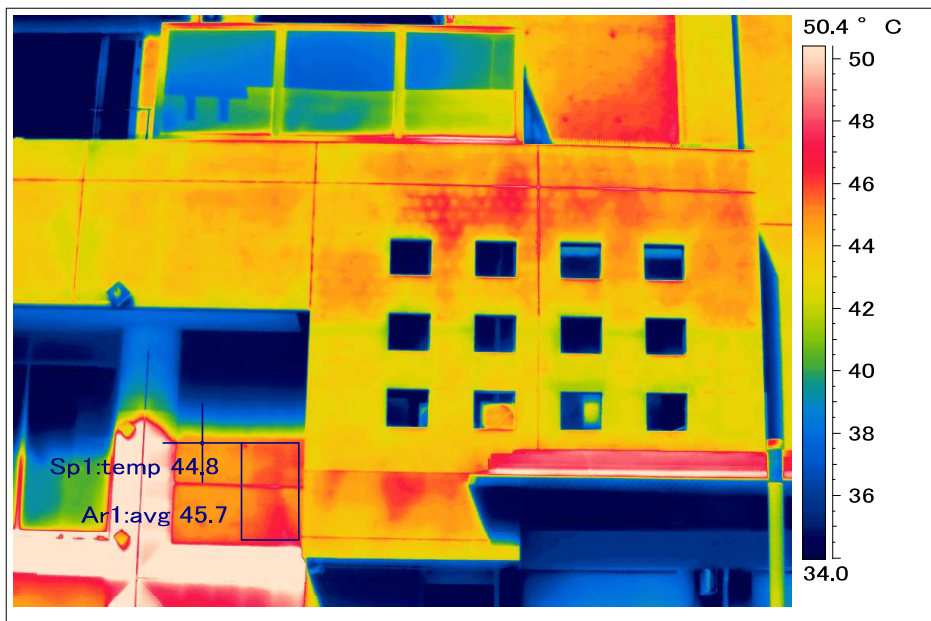
浮きと思われる温度分布が見られる。当該範囲は今回の調査対象範囲ではないが参考までに撮影をした。

Ar1 : 平均温度 44.8℃

Sp1 : 比較温度 45.7℃

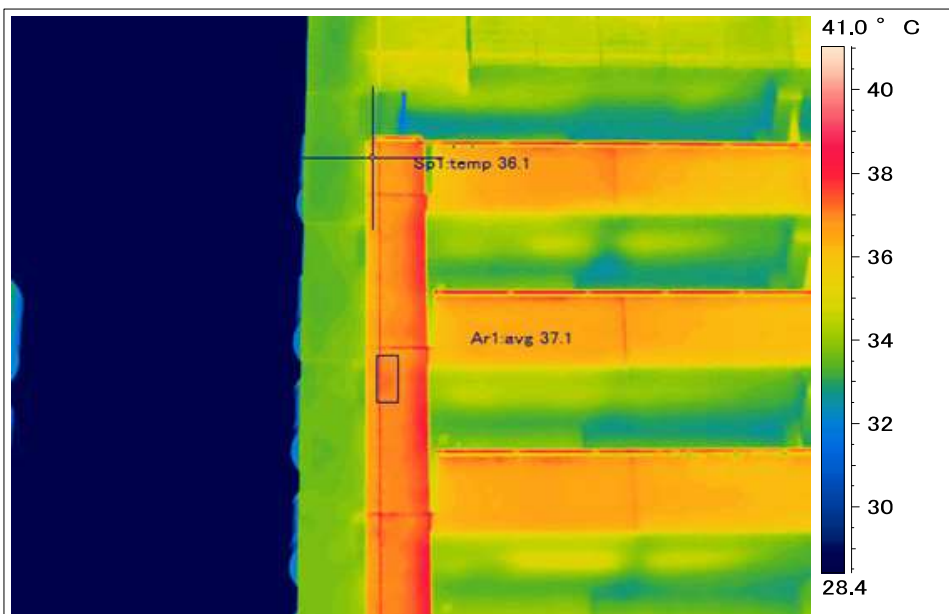
東棟 南面 画像 No. 34

浮きと思われる温度分布が見られる。

Ar1 : 平均温度 37.1℃

Sp1 : 比較温度 36.1℃

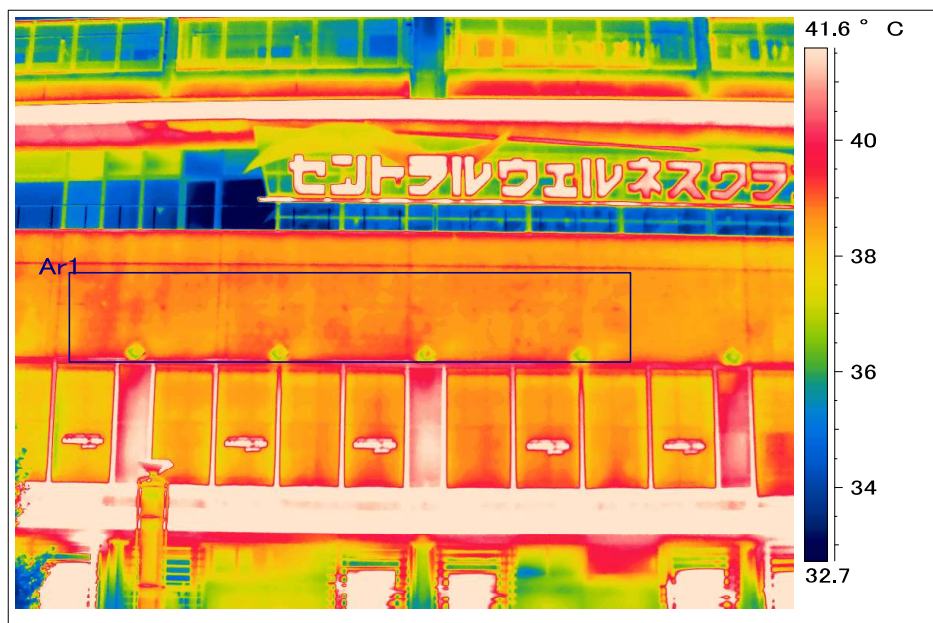
東棟 南面 画像 No. 45

浮きと思われる温度分布が見られる。

Ar1 の高温箇所は打診調査にて浮き箇所を反映した。

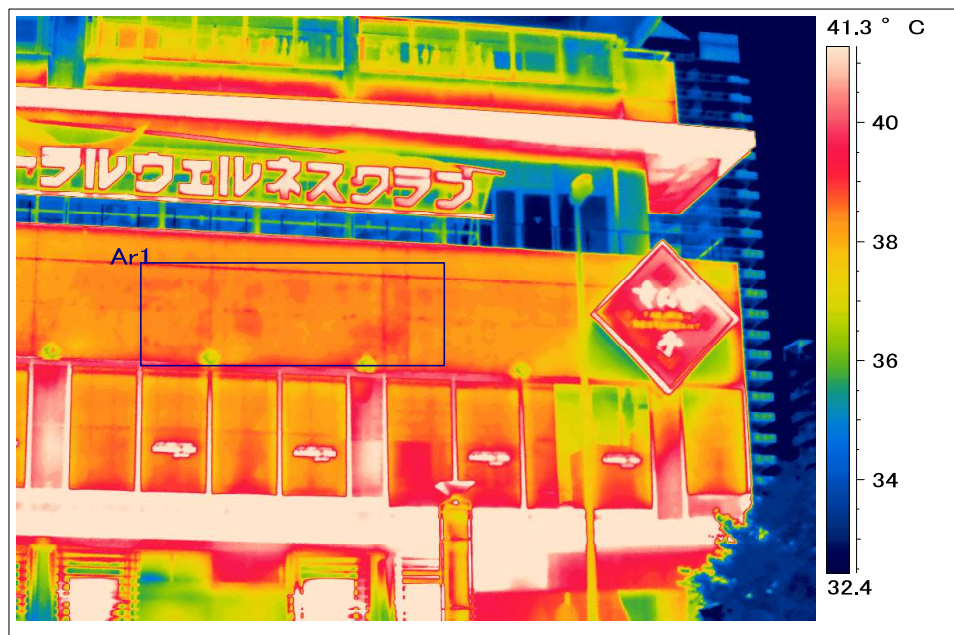
東棟 南面 画像 No. 46

浮きと思われる温度分布が見られる。

Ar1 の高温箇所は打診調査にて浮き箇所を反映した。
