地下 1 階機械式駐車場設備

F6・8 区画ピット浸水原因調査

株式会社テイク

# 調 査 報 告 書

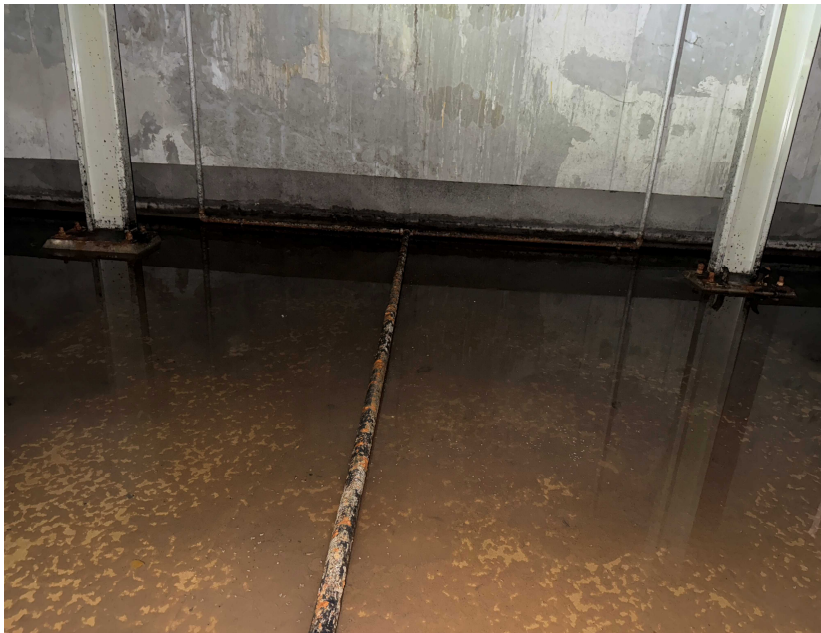
| N0. 2 |

ピット内の排水管及びドレンが詰まり、ピット内に流入した地下水が排水されずに溜まったものと考えます。

| ※流入した水が溜まっている<br>状態でした |

- ① 排水管及びドレンの清掃
- ② パーキングピット内のスプリンクラー配管の防錆塗装が必要です  
※長期間の浸水状態で配管表面が腐食し始めていました

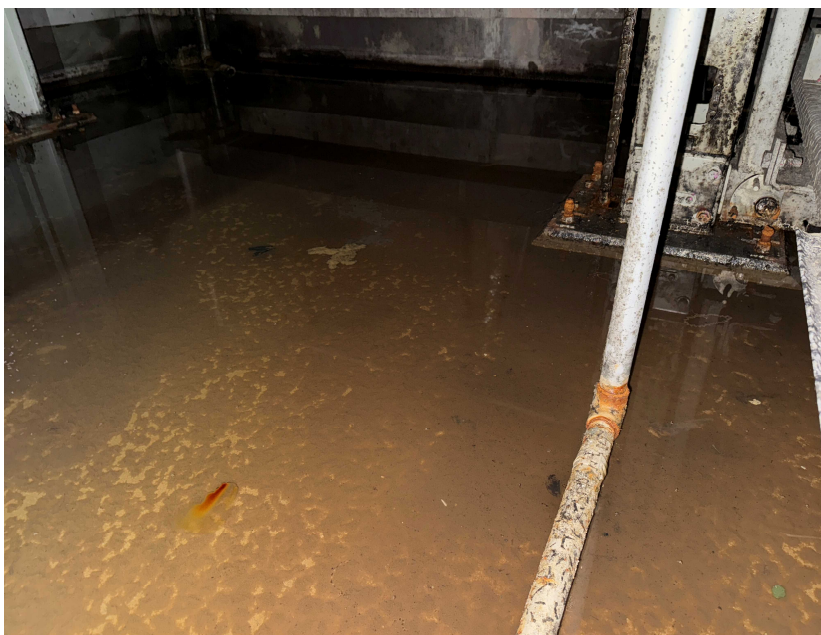
| N0. 3 |

| ※流入した水が溜まっている<br>状態でした |

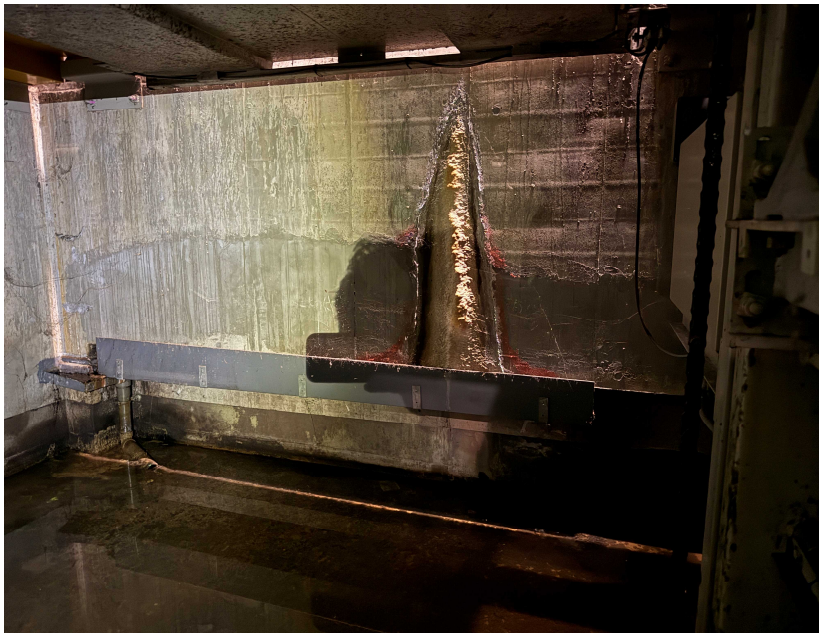
N0. 5

※外部からの漏水状況  
受け樋を設置して、既設の  
排水ドレンに排水させて  
いました。

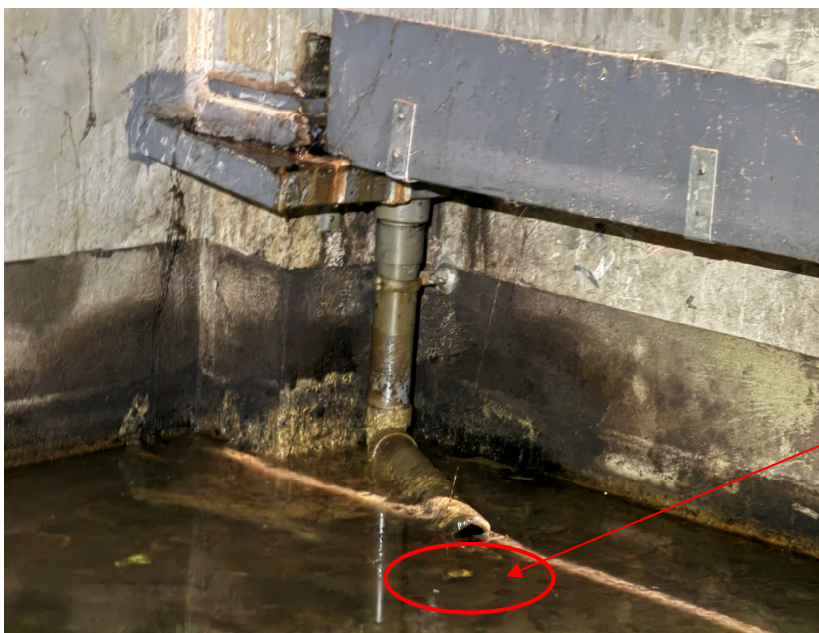
N0. 6

この辺りにドレンがありますが  
恐らく、配管と目皿が詰まって  
いる為、排水されていません

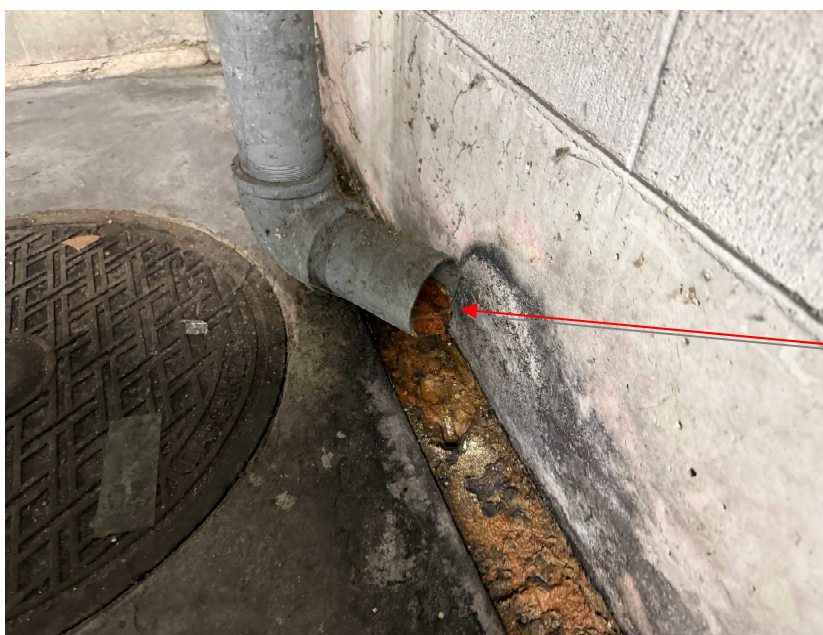
N0. 9

排水出口 石灰と錆が  
流れ落ちてきている

※少量の水しか流れ出て  
いない状態でした

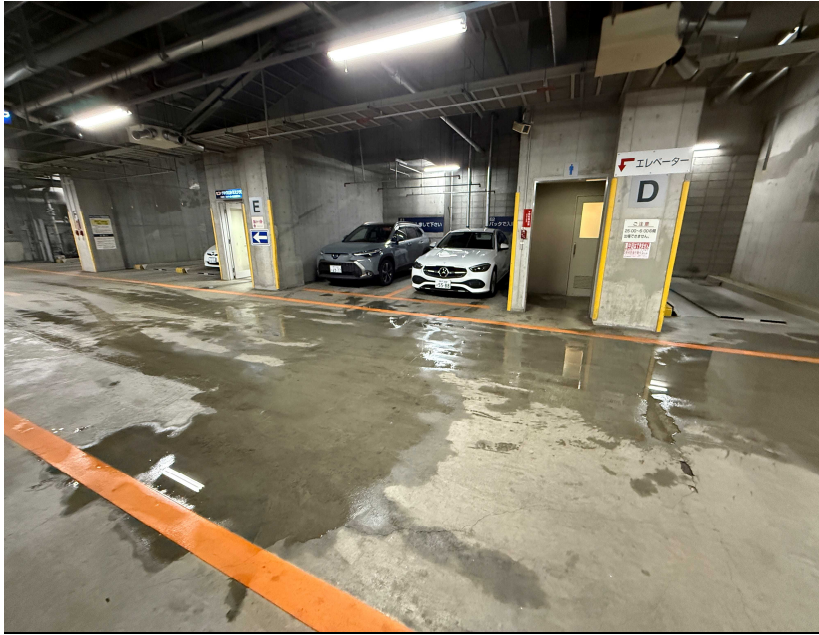
N0. 10

ポンプ UP 中に水がこぼれ、地下 1 階のスラブ上に広がった水がスラブのひび割れから浸透し、下階に水が落下したと考えます

ピット内の水をポンプUPした際  
地下1階のスラブ上に水が  
広がってしまい

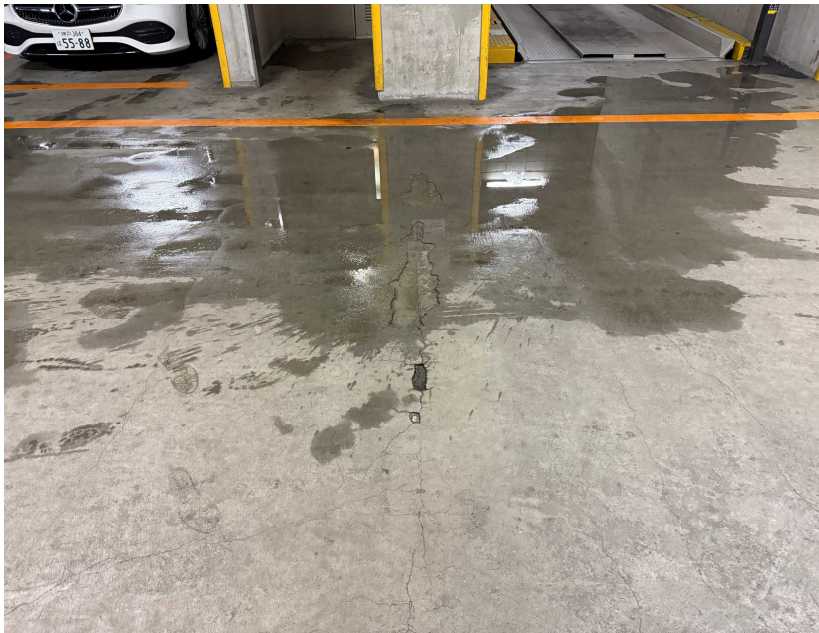
N0. 11

スラブのクラックから水が浸入  
して、下階へ落下したものと  
考えます

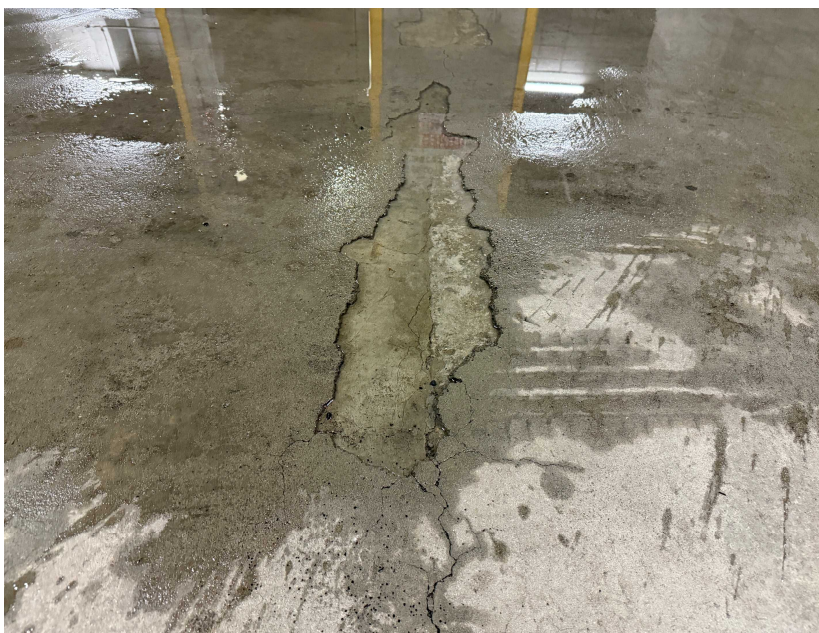
N0. 12

※ここが最も大きなひび割れで  
この直下に多くの水が落下  
していました。
