ウェルブ六甲道5番街1番館 B1ゴミ庫横漏水受け樋排水不良		
調査作業日	平成30年 7月 7日	指示番号1-1
概要	B1 ゴミ庫横漏水受け樋排水不良(配管石灰つまり)	
症状	<p>漏水を壁受け樋にて処理している排水管が石灰により詰まり樋上部より漏水していた。 石灰を除去し清掃し、排水不良は解消した。</p> <p>(排水管路曲がり接続部に穴を開け石灰除去、パイプをコーキングにて固定し処理)</p>

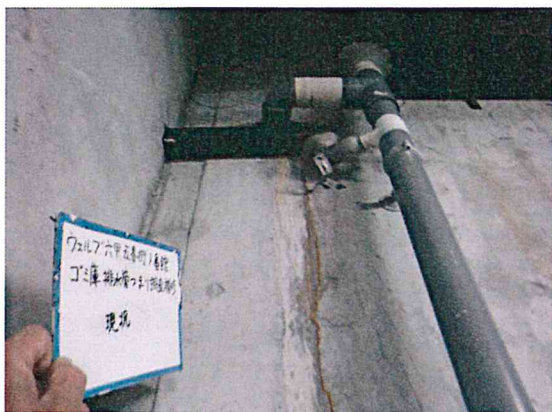
水損状況

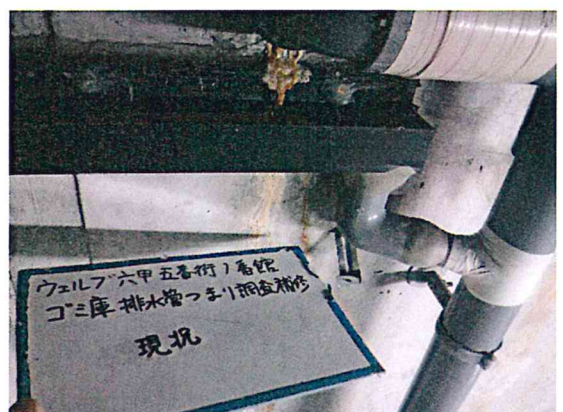
漏水状況

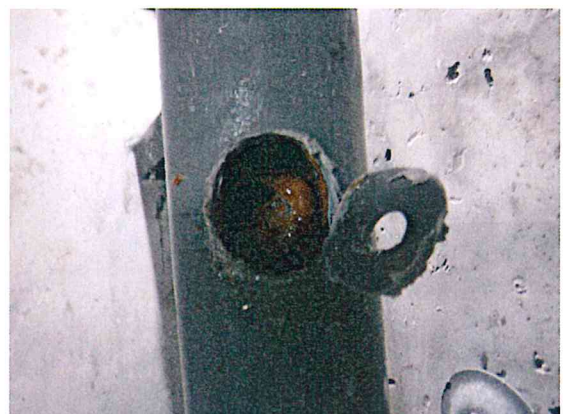
排水管閉塞

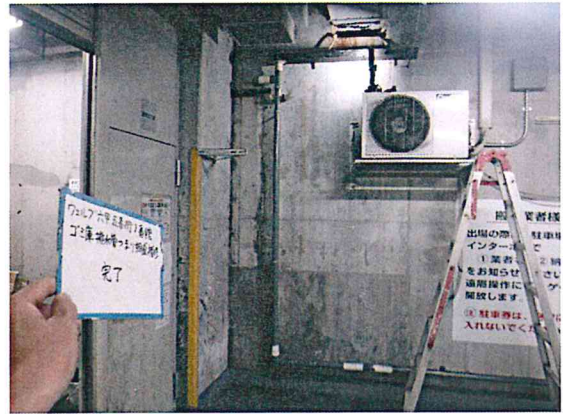
取り外し清掃口

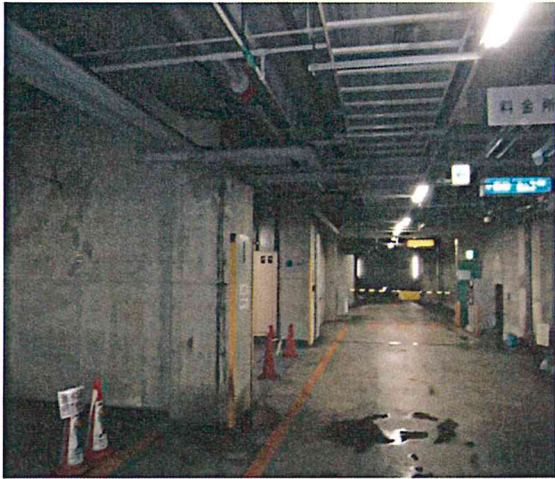
床水損状況

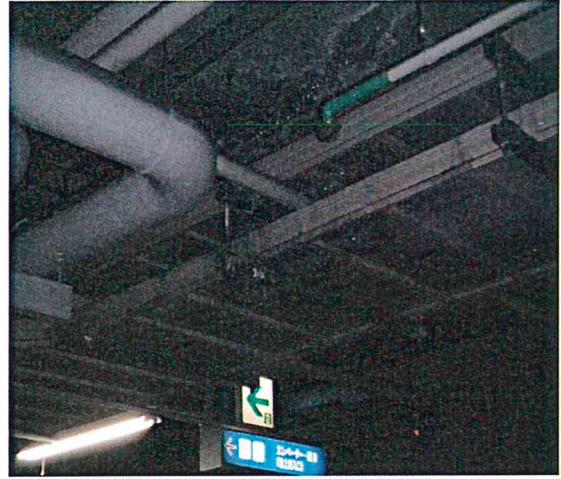
クラック各所より漏水

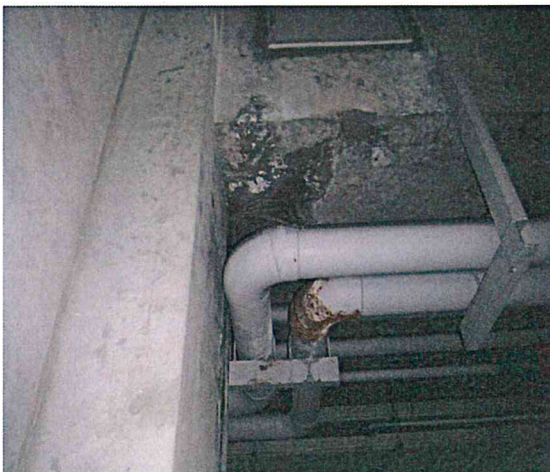
スラブクラックより漏水

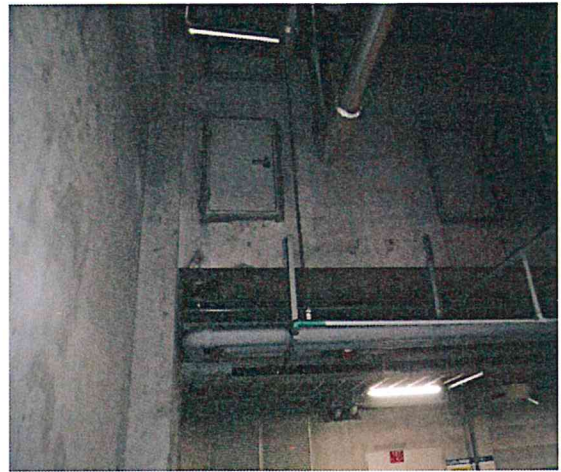
換気ダクトスペースより漏水

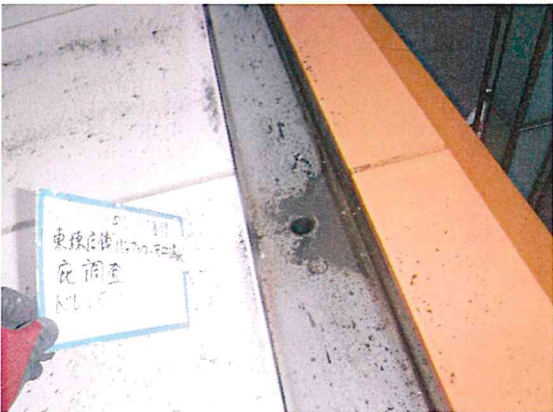
漏水箇所、店舗117詰まりなし(ストレーナー欠損)

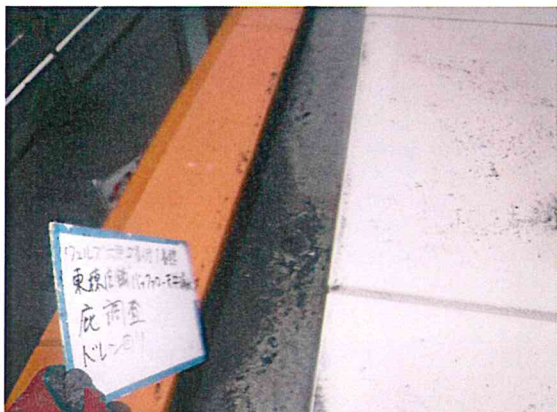
店舗115排水管詰まりあり(ストレーナー無し)

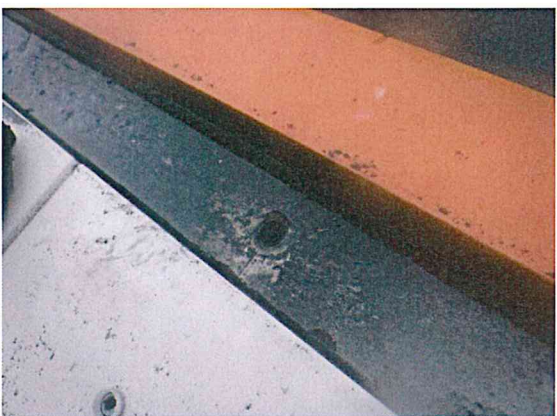
店舗115排水経路復旧

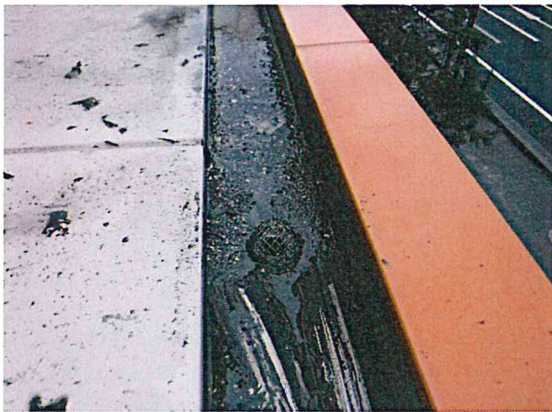
店舗115排水口異物撤去

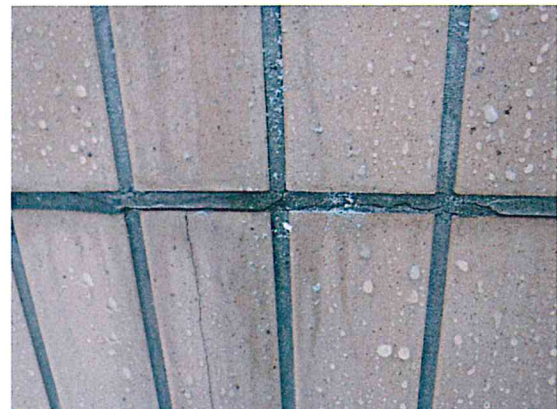
タイルクラックあり

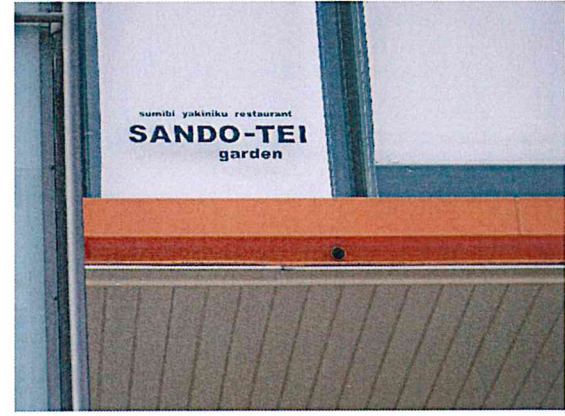
オーバーフロー管(外部放出)

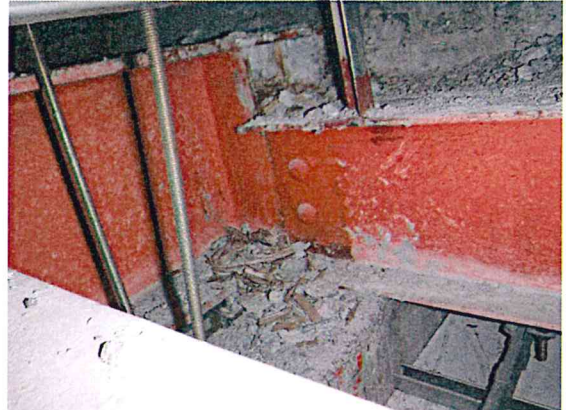
正面コンクリートに染み在り

漏水との関連性は確定せず

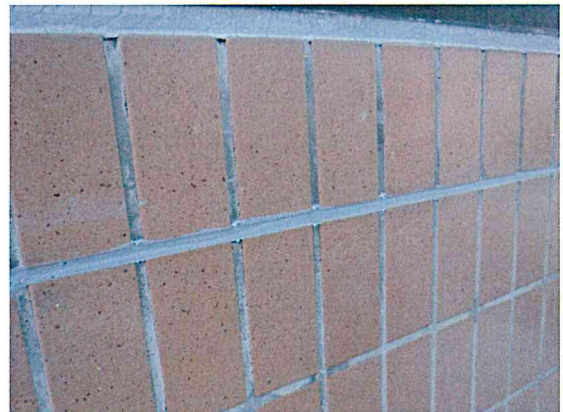
サッシ廻り排水集中箇所にクラックあり

コーキング処理

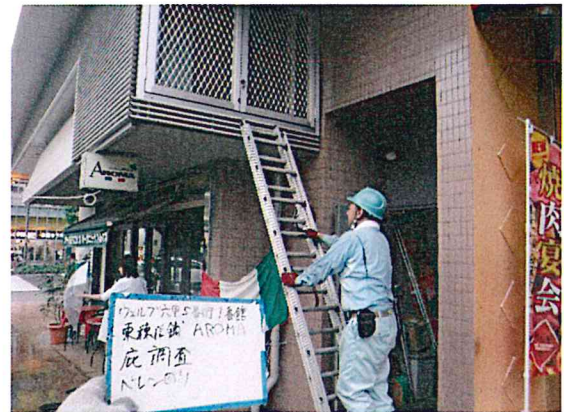
清掃後、エアコン室外機スペースより漏水

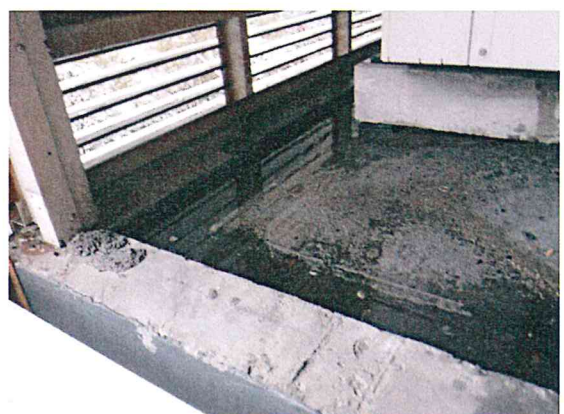
排水路満水

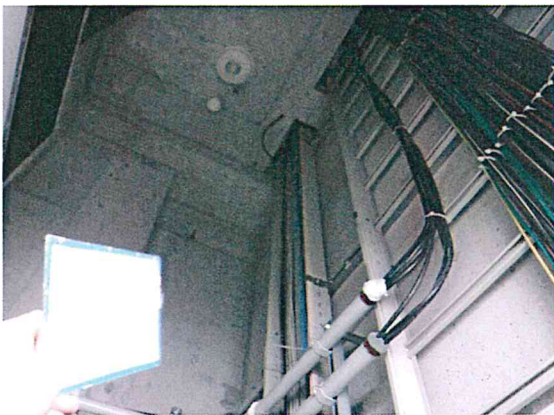
天井の高い位置より漏水

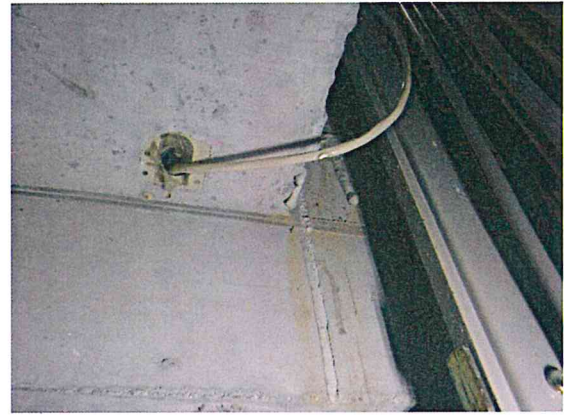
CD管内部より伝い水

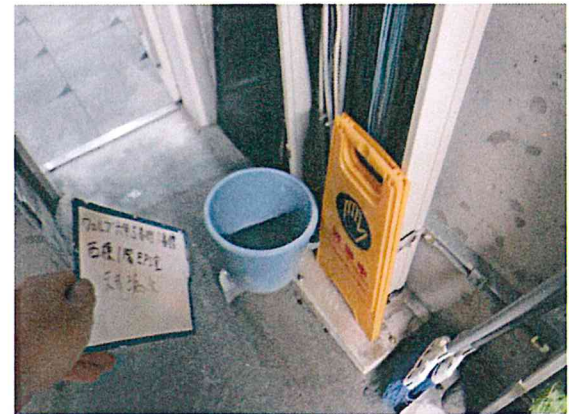
排水経路がないためバケツ対応

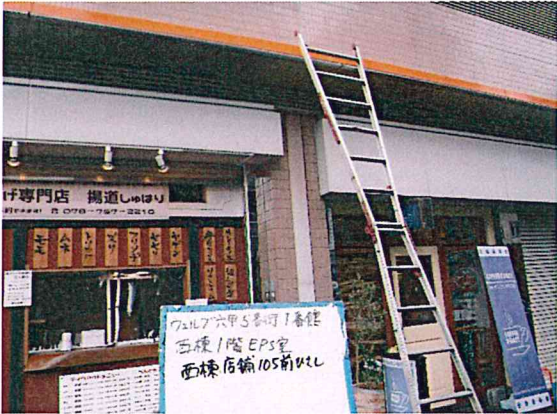
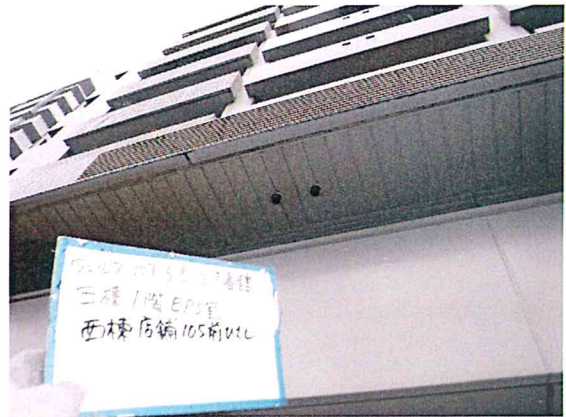
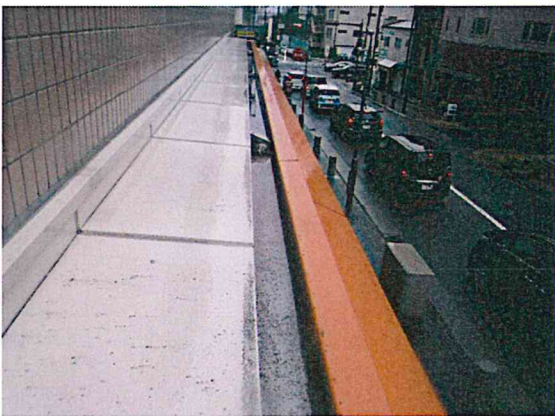
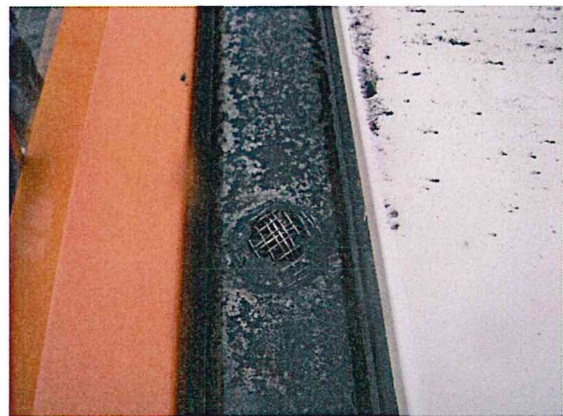
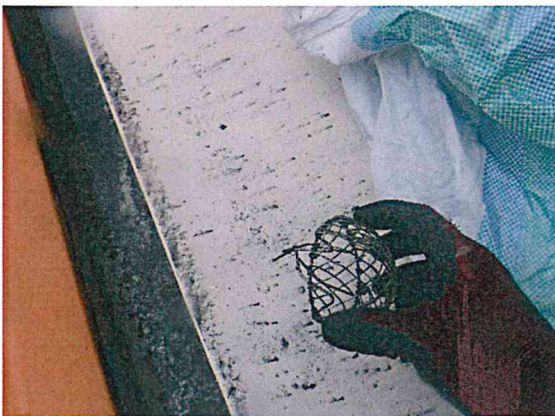
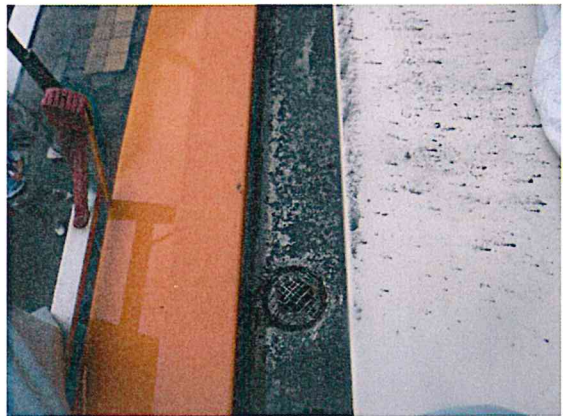
ウェルブ六甲道5番街1番館 西棟 店舗105底漏水		
調査作業日	平成30年 7月 7日	指示番号8-1
概要	店舗入り口横庇オーバーフロー管より排水状態	
症状	メイン排水管ストレーナー詰まりによりオーバーフロー管より排水処理している状態で、店舗の植木等が出ている状態。 ストレーナー清掃により漏水は解消し、作業終了とする。

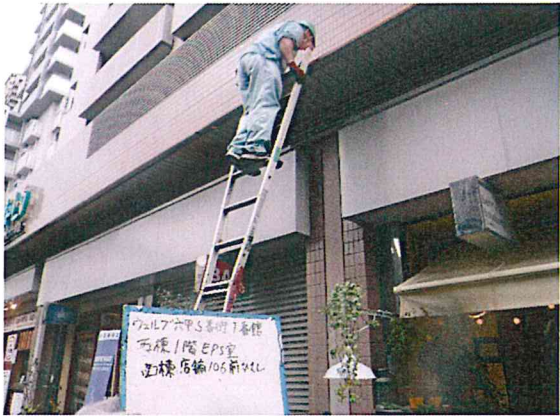
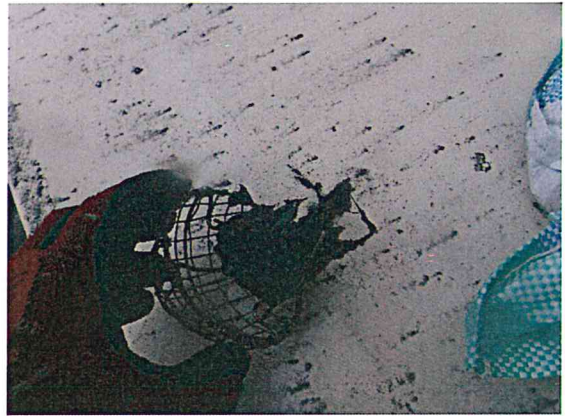
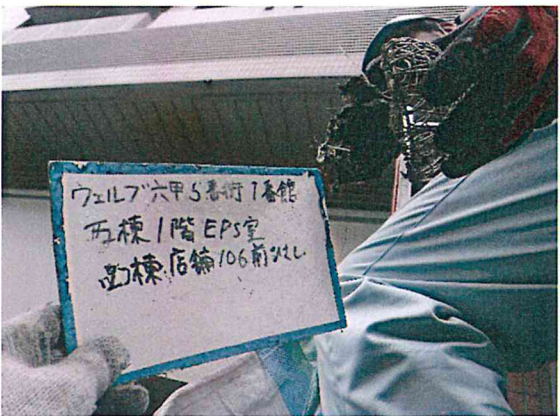
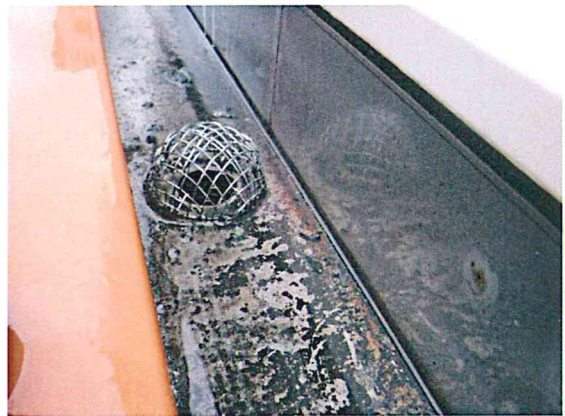
ウェルブ六甲道5番街1番館 西棟 店舗106底漏水		
調査作業日	平成30年 7月 7日	指示番号8-2
概要	店舗入り口横庇オーバーフロー管より排水状態	
症状	メイン排水管ストレーナー詰まりによりオーバーフロー管より排水処理している状態で、店舗の植木等が出ている状態。 ストレーナー清掃により漏水は解消し、作業終了とする。

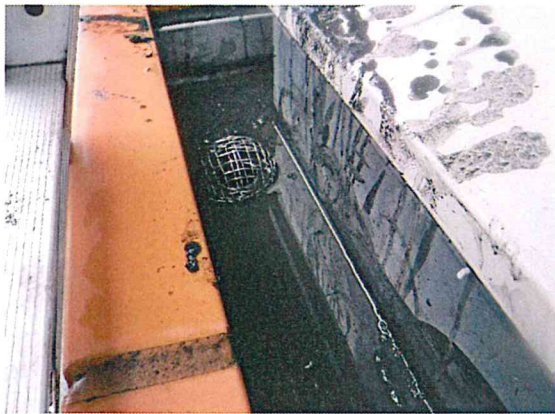
ストレーナー雑草固着

清掃完了

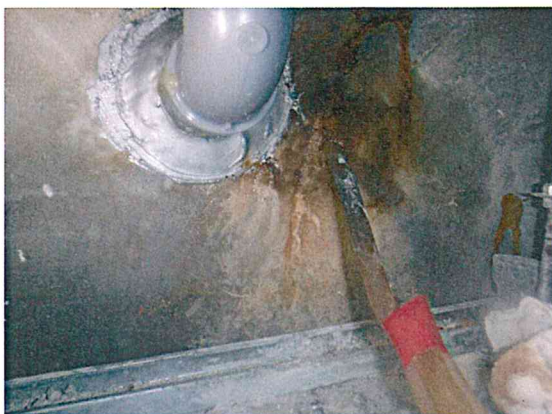
止水チューブ廻りより染み出ている

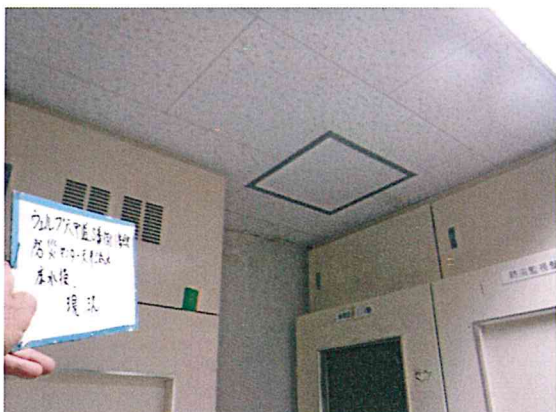
数日後漏水停止しておらず

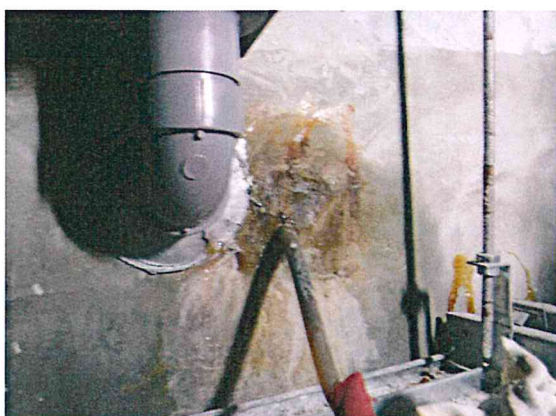
漏水継続中
