ウエルブ六甲道5番街1番館  
外壁調査  
(ロープアクセス工法+赤外線)  
報 告 書

令和6年8月

Takao プランニング株式会社

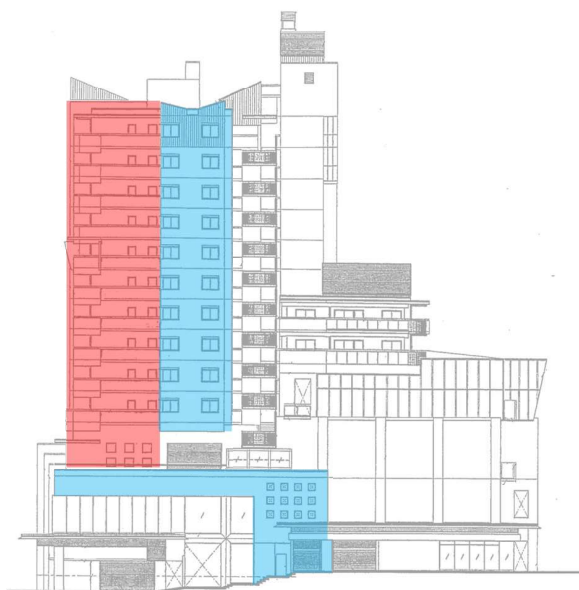
東棟 東面

外壁タイルを赤外線カメラで撮影した画像を解析した結果、浮きと思われる温度分布が東棟東面、南面にて認められた。(赤外線解析画像 東面No.12.13.23 南面34.35)エポキシ注入跡も確認できている。  
※赤外線カメラでは認められない薄い浮き(剥離)は他にも点在している可能性はある  
※調査範囲外で浮きと思われる温度分布が認められた箇所を参考として記録した。(赤外線解析画像台帳参照)
