ウェルブ六甲道5番街1番館 B1ゴミ庫横漏水受け樋排水不良		
調査作業日	平成30年 7月 7日	指示番号1-1
概要	B1 ゴミ庫横漏水受け樋排水不良(配管石灰つまり)	
症状	<p>漏水を壁受け樋にて処理している排水管が石灰により詰まり樋上部より漏水していた。 石灰を除去し清掃し、排水不良は解消した。</p> <p>(排水管路曲がり接続部に穴を開け石灰除去、パイプをコーキングにて固定し処理)</p>

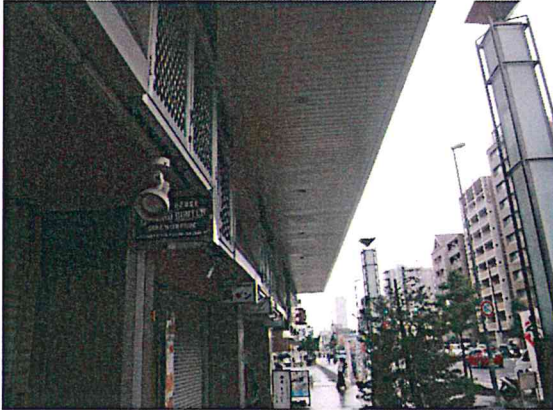
庇 排水管調査

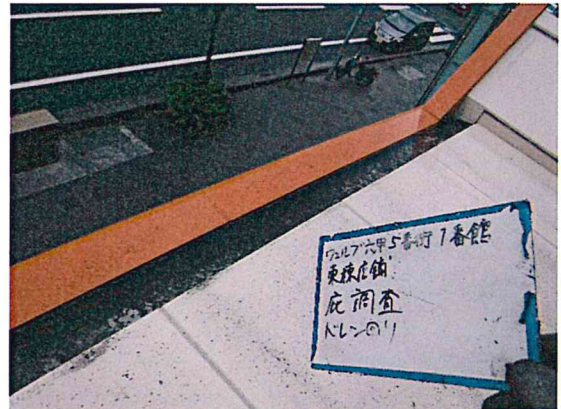
店舗112 排水詰まり

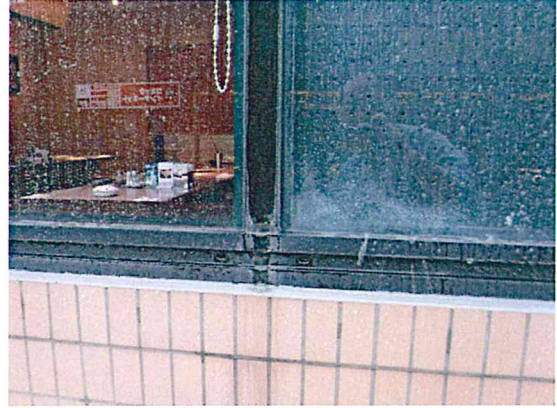
漏水箇所上部

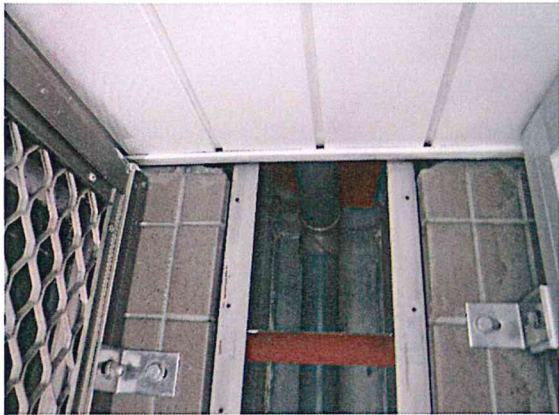
接続部異常なし

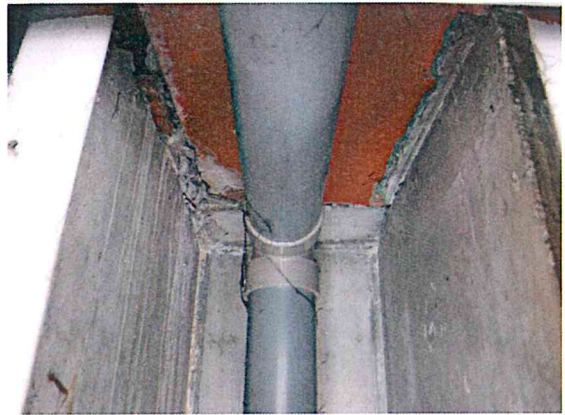
接続部異常なし

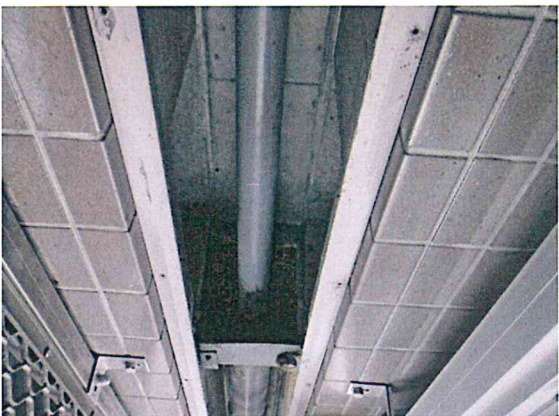
配管エア一抜き樋受け

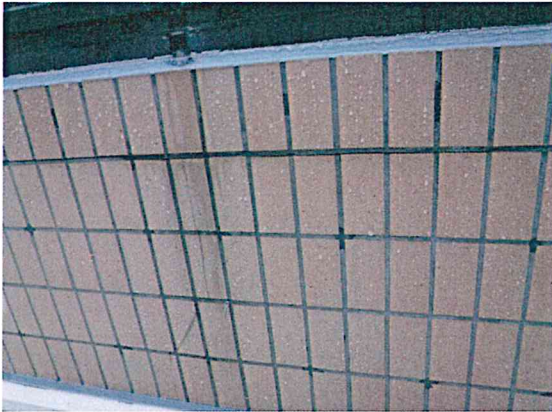
ウェルブ六甲道5番街1番館 東棟(店舗117バファローハンター室内天井漏水)			
調査作業日	平成30年 7月19日	後日調査	指示番号4-11
概要	店舗入り口東側角及び外部エアコン室外機設置スペース上部より漏水		
症状	サッシ下部タイルにクラックあり、クラックはあるが改修工事にて樹脂の注入跡ありタイル表面にも白症状は見られず、漏水の侵入経路の可能性は低いと思います。

サッシ廻り排水集中箇所にクラックあり

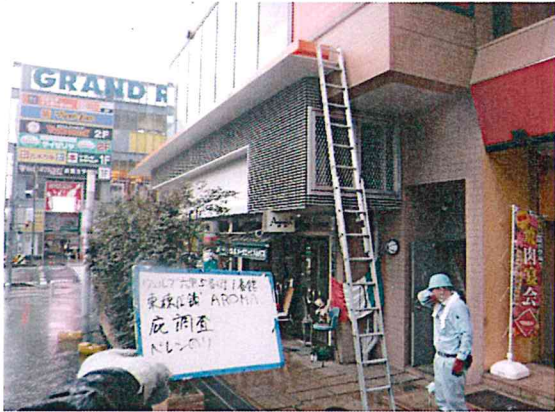
ウェルブ六甲道5番街1番館 東棟(店舗123 アロマ底オーバーフロー管より漏水)		
調査作業日	平成30年 7月 7日	指示番号5
概要	排水ストレーナー詰まり	
症状	排水ストレーナー詰まりにより逃がし排水管(オーバーフロー管より)底に排水され店舗入り口付近に集中的に落ち、入店時に支障が出ている。

店舗123 排水不良

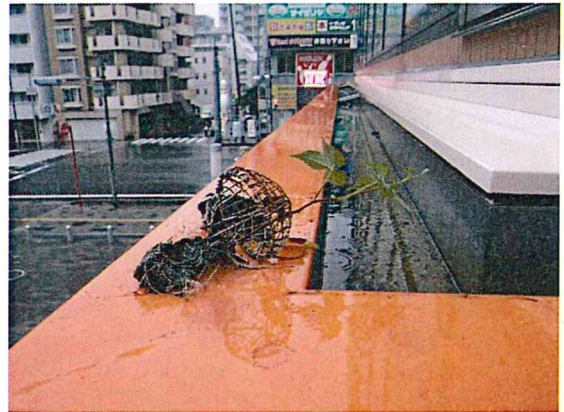
ストレーナー詰まり

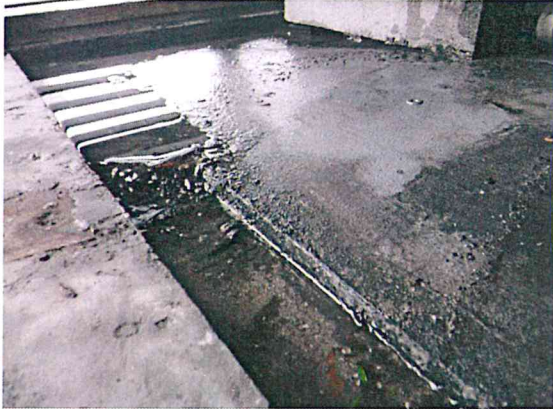
ウェルブ六甲道5番街1番館 東棟(店舗123 アロマ底オーバーフロー管より漏水)		
調査作業日	平成30年 7月 7日	指示番号5
概要	排水ストレーナー詰まり	
症状	排水ストレーナー詰まりにより逃がし排水管(オーバーフロー管より)底に排水され店舗入り口付近に集中的に落ち、入店時に支障が出ている。 上部ストレーナー清掃終了後エアコン室外機置き場より漏水、排水路の詰まりあり、清掃にて完了

排水路泥詰まり

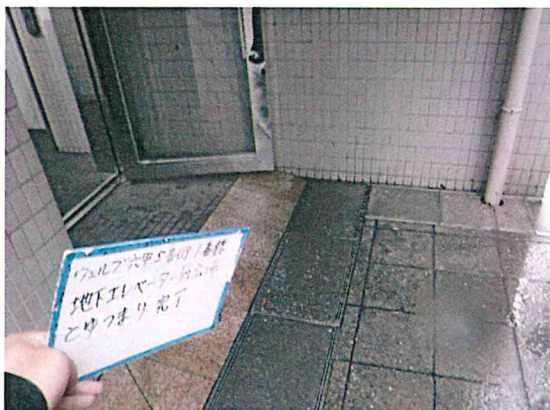
冠水状況解消

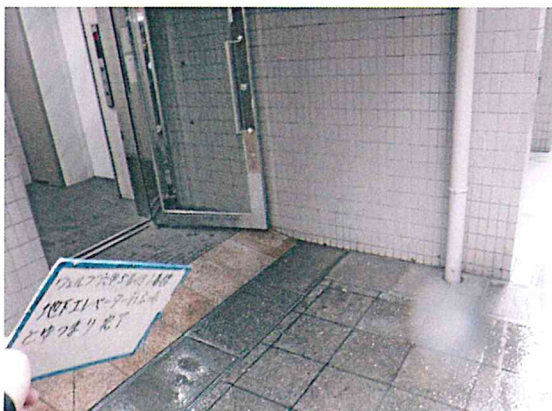
冠水状況解消

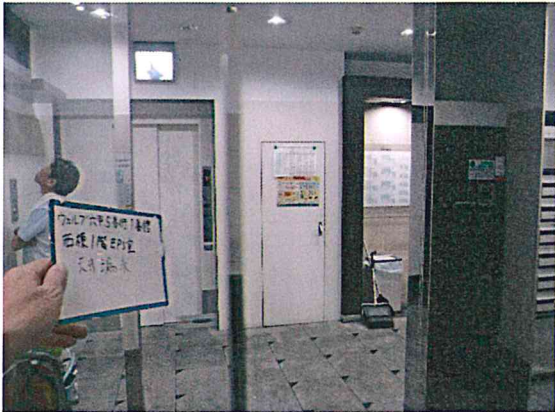
西棟 1F EPS調査

ウェルブ六甲道5番街1番館 西棟1FEPS室天井漏水)		
調査作業日	平成30年 7月 7日	指示番号7-1
概要	1FEPS室天井スラブ埋設CD管内部より伝い水在り	
症状	以前から少量の漏水があったらしいが今回の大雨により漏水する水量が多くなり、高所よりの落下し電気が飛散し電気機器及び配線を濡らすため応急処置として、ロープを張り水を伝えせ、飛散させず回収し対応、侵入経路を探索するがとくていにわ至らなかった 漏水箇所上部は2F店舗施設の植え込みにあたり雨水の排水桝などが存在し、尚や屋根などはなく花壇が、灌水するほどの水量でした。

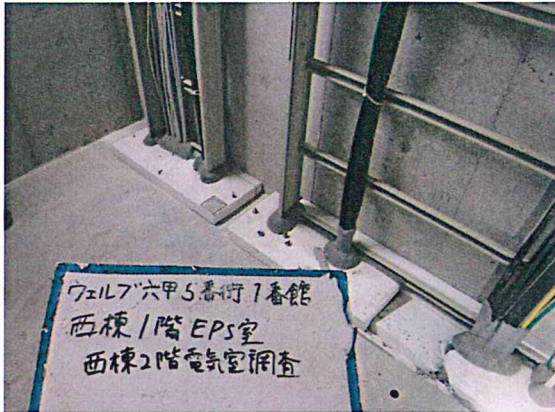
漏水箇所上部 電気室

ウエルブ六甲道5番街1番館 西棟1FEPS室天井漏水)		
調査作業日	平成30年 7月 7日	指示番号7-2
概要	1FEPS室天井スラブ埋設CD管内部より伝い水在り	
症状	以前から少量の漏水があったらしいが今回の大雨により漏水する水量が多くなり、高所よりの落下物 が飛散し電気機器及び配線を濡らすため応急処置として、ロープを張り水を伝えせ、飛散させず 回収し対応、侵入経路を探索するがとくていにわ至らなかった 漏水箇所上部は2F店舗施設の植え込みにあたり雨水の排水樹などが存在し、尚や屋根などはなく 花壇が、灌水するほどの水量でした。

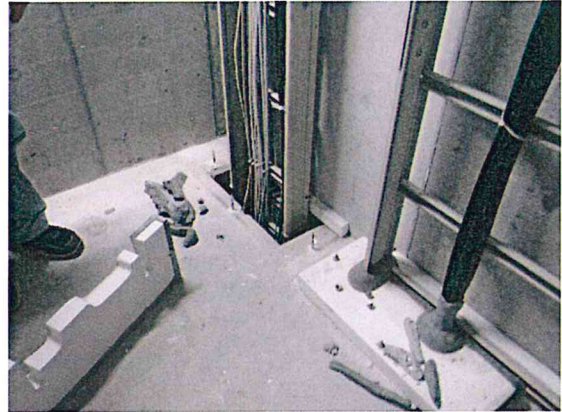
調査(上部からの侵入無し)

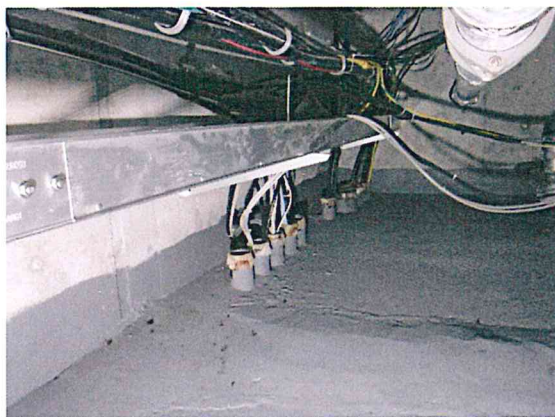
調査(上部からの侵入無し)

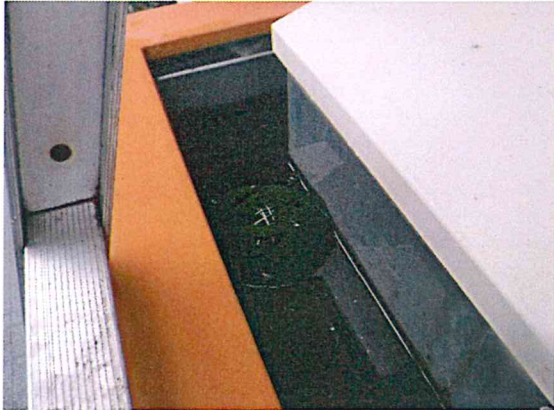
ウェルブ六甲道5番街1番館 西棟 店舗107底漏水		
調査作業日	平成30年 7月 7日	指示番号8-3
概要	店舗入り口横庇オーバーフロー管より排水状態	
症状	<p>メイン排水管ストレーナー詰まりによりオーバーフロー管より排水処理している状態で、店舗の植木等が出ている状態。 ストレーナー清掃により漏水は解消し、作業終了とする。</p>

ストレーナー詰まりによる排水不良

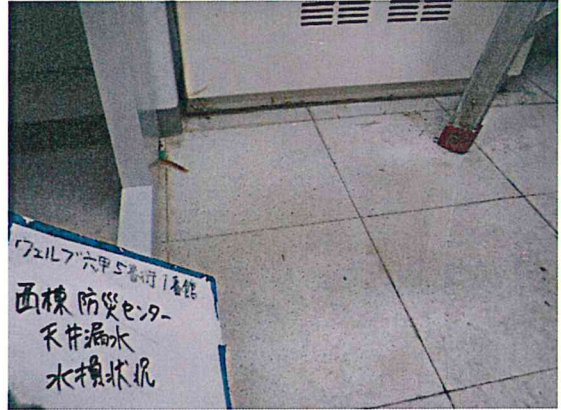
壁を伝い床 水損

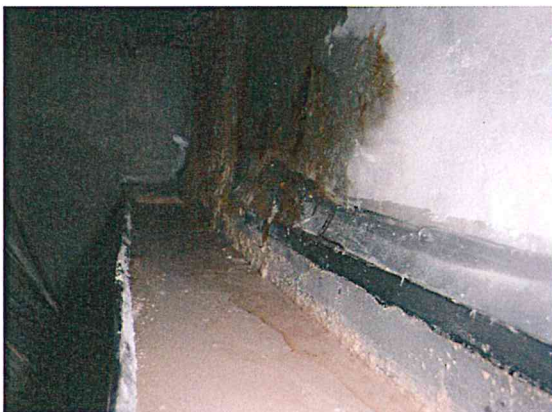
漏水受け樋異常なし

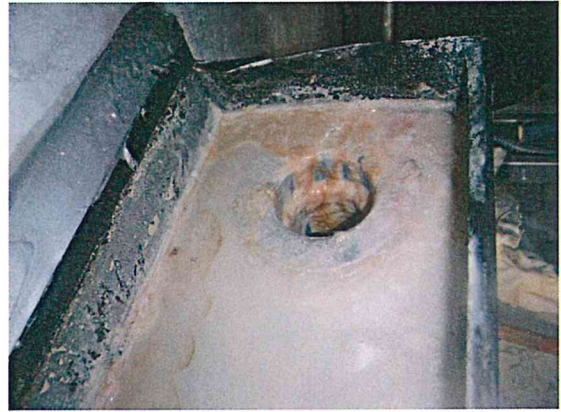
排水口異常なし
