### 4.3 調査状況・代表的な損傷状況写真

## 4.4 赤外線画像解析台帳

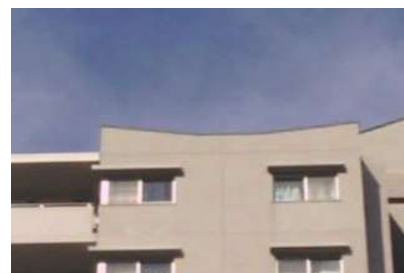
東棟 東面 画像 No. 1

浮きと思われる温度分布は見られない。

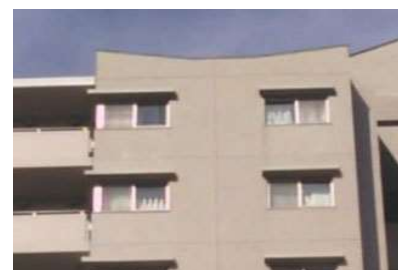
東棟 東面 画像 No. 2

浮きと思われる温度分布は見られない。

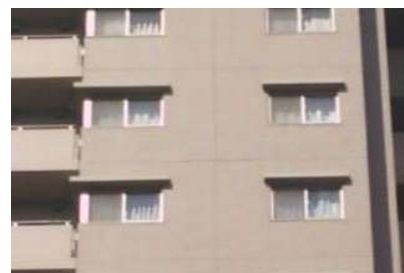
東棟 東面 画像 No. 3

浮きと思われる温度分布が見られる。

Ar1 の高温箇所は打診調査にて浮き箇所を反映した。

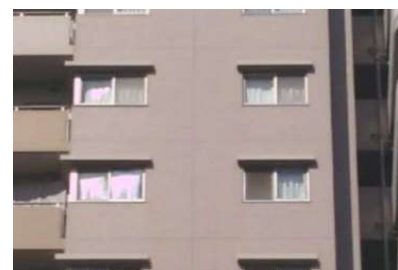
東棟 東面 画像 No. 4

浮きと思われる温度分布が見られる。

Ar1～Ar3 の高温箇所は打診調査にて浮き箇所を反映した。

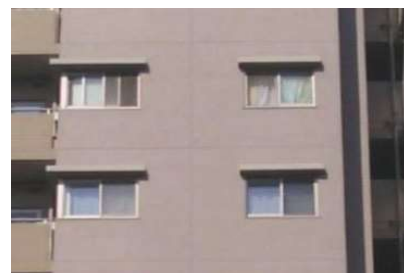
東棟 東面 画像 No. 5

浮きと思われる温度分布は見られない。

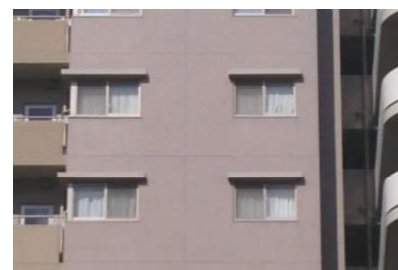
東棟 東面 画像 No. 6

浮きと思われる温度分布は見られない。

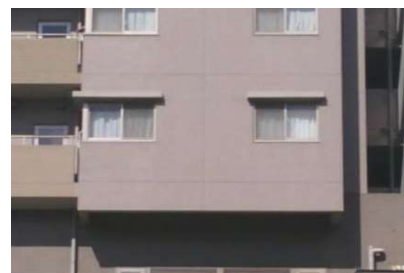
東棟 東面 画像 No. 7

浮きと思われる温度分布は見られない。

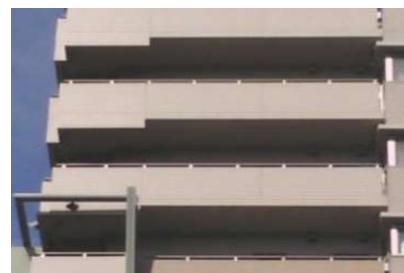
東棟 東面 画像 No. 9

浮きと思われる温度分布は見られない。

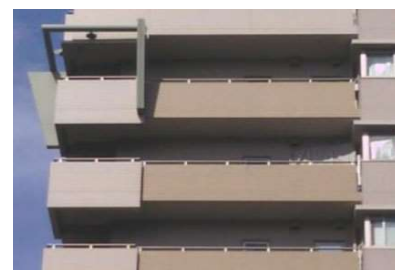
東棟 東面 画像 No. 10

浮きと思われる温度分布は見られない。

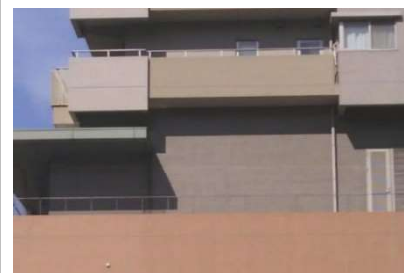
東棟 東面 画像 No. 13

浮きと思われる温度分布が見られる。  
※円状になっているのは注入跡と推測できる。(No23でも解析する) 右上の白っぽい箇所は浮きしろが大きいと推測する。  
Ar1 : 平均温度 46.5°C

Spl : 比較温度 44.1°C

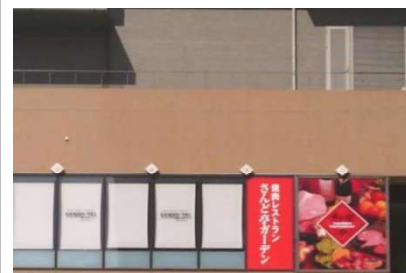
東棟 東面 画像 No. 15

浮きと思われる温度分布が見られる。  
Ar1 の高温箇所は打診調査にて浮き箇所を反映した。

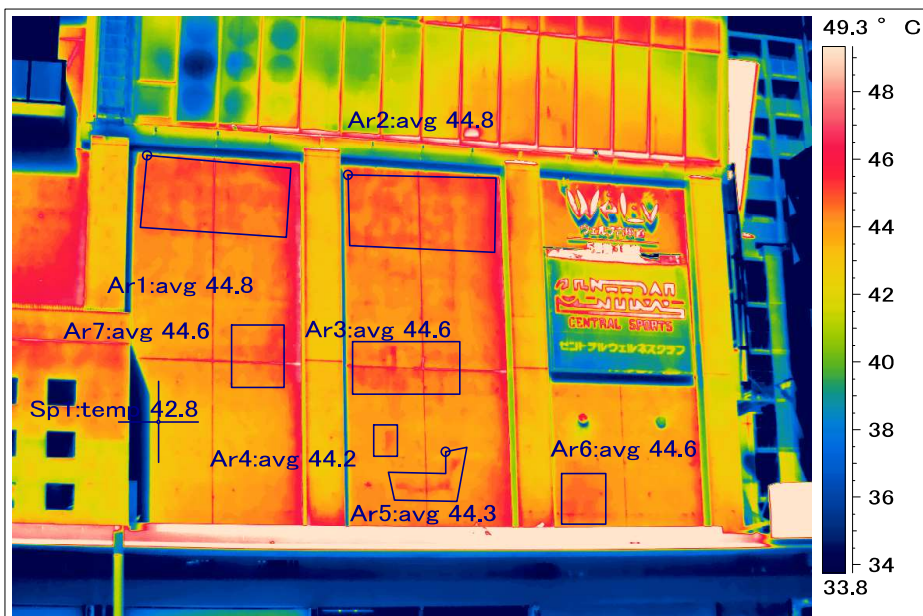
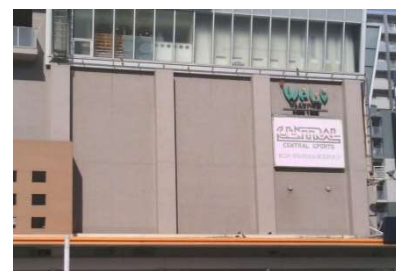
浮きと思われる温度分布が見られる。当該範囲は今回の調査対象範囲ではないが参考までに撮影をした。

Ar1 : 平均温度 44.8°C  
Ar2 : 平均温度 44.8°C  
Ar3 : 平均温度 44.6°C  
Ar4 : 平均温度 44.2°C  
Ar5 : 平均温度 44.3°C  
Ar6 : 平均温度 44.6°C  
Ar7 : 平均温度 44.6°C  
Sp1 : 比較温度 42.8°C

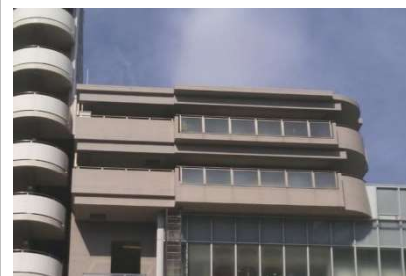
浮きと思われる温度分布が見られる。当該範囲は今回の調査対象範囲ではないが参考までに撮影をした。

Ar1 : 平均温度 42.3°C

Ar2 : 平均温度 42.1°C

Ar3 : 平均温度 42.0°C

Sp1 : 比較温度 41.0°C

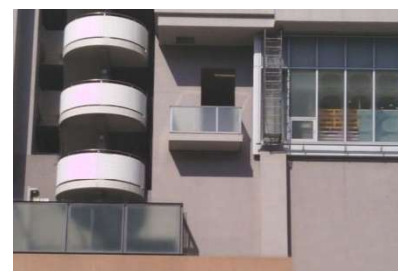
浮きと思われる温度分布は見られない。

Ar1 は反射の影響で高温となっていると判断する。

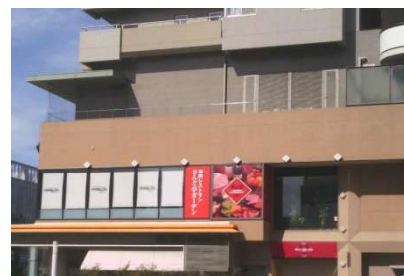
東棟 東面 画像 No. 21

浮きと思われる温度分布は見られない。

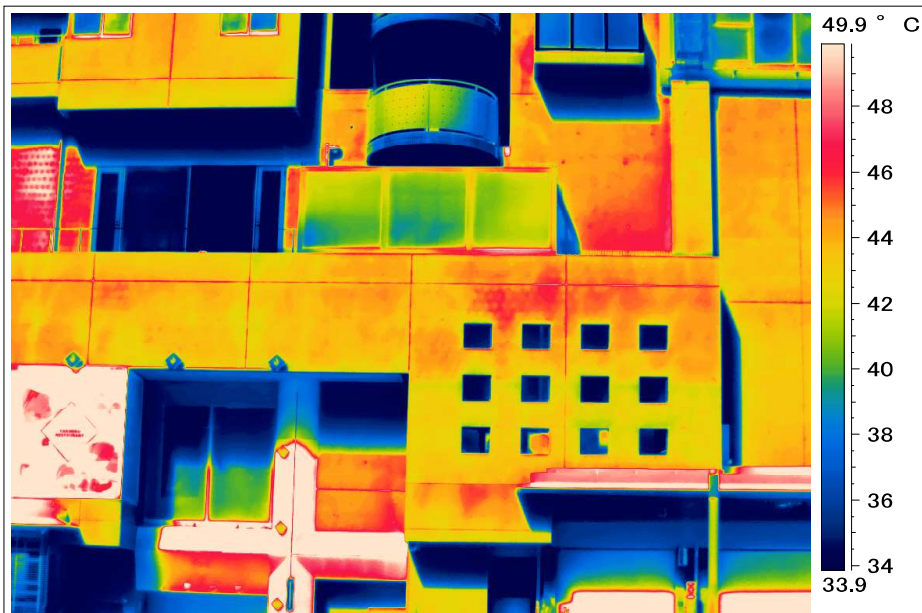
東棟 東面 画像 No. 22

新たに浮きと思われる温度分布が見られる。  
No25 にて解析

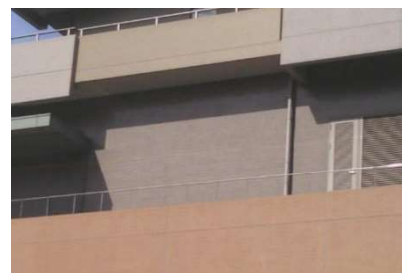
東棟 東面 画像 No. 23

浮きと思われる温度分布が見られる。  
※円状になっているのは注入跡と推測できる。(No13でも解析している) 右上の白っぽい箇所は浮きしろが大きいと推測する。

Ar1 : 平均温度 46.2°C

Spl : 比較温度 44.9°C

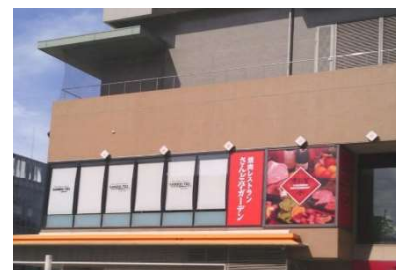
東棟 東面 画像 No. 24

新たに浮きと思われる温度分布は見られない。

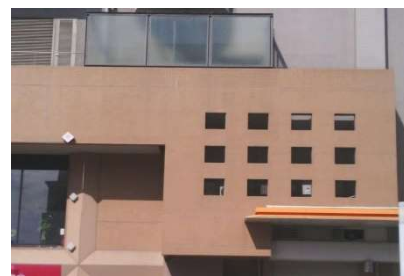
浮きと思われる温度分布が見られる。当該範囲は今回の調査対象範囲ではないが参考までに撮影をした。

Ar1 : 平均温度 44.8℃

Sp1 : 比較温度 45.7℃

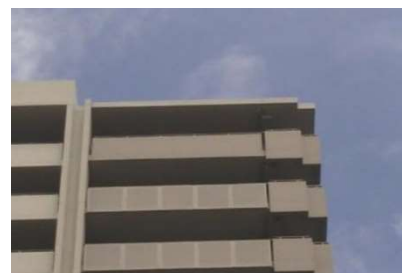
東棟 南面 画像 No. 1

浮きと思われる温度分布は見られない。

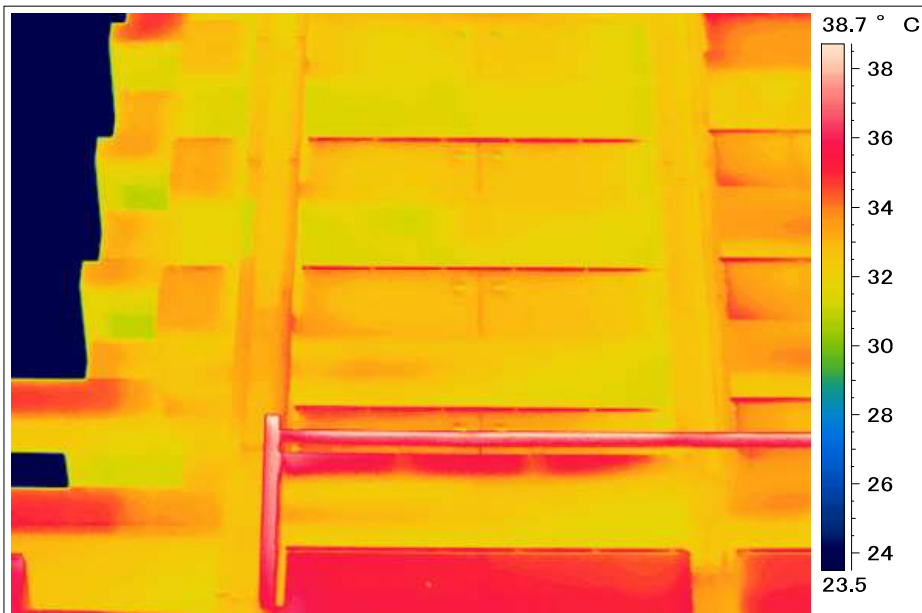
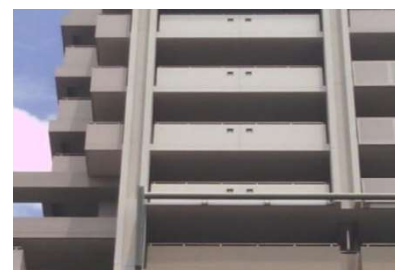
東棟 南面 画像 No. 4

浮きと思われる温度分布は見られない。

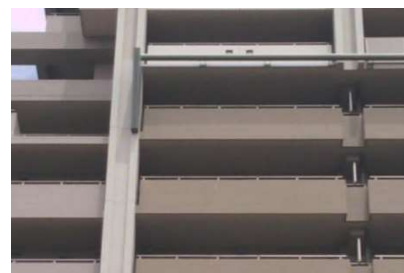
東棟 南面 画像 No. 5

浮きと思われる温度分布は見られない。

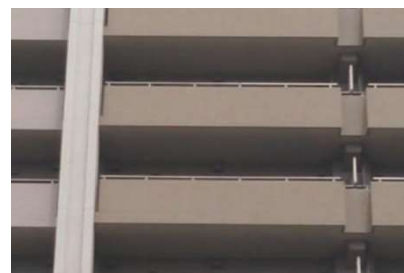
東棟 南面 画像 No. 9

浮きと思われる温度分布は見られない。

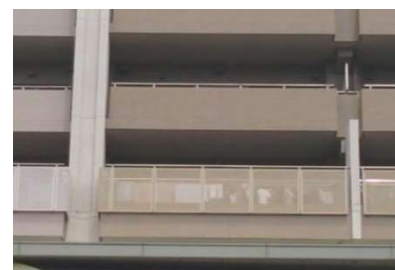
東棟 南面 画像 No. 10

浮きと思われる温度分布は見られない。

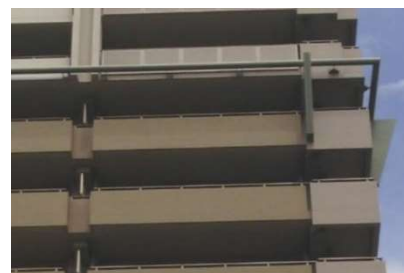
東棟 南面 画像 No. 11

浮きと思われる温度分布は見られない。

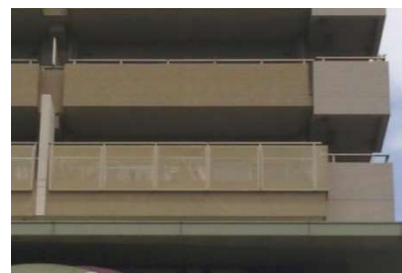
東棟 南面 画像 No. 13

浮きと思われる温度分布は見られない。

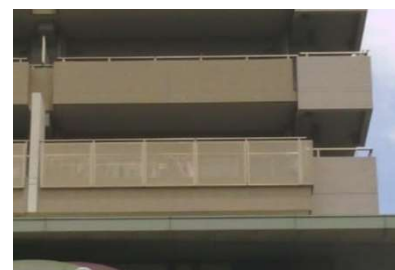
東棟 南面 画像 No. 16

浮きと思われる温度分布は見られない。

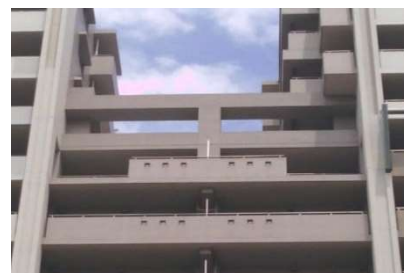
東棟 南面 画像 No. 17

浮きと思われる温度分布は見られない。

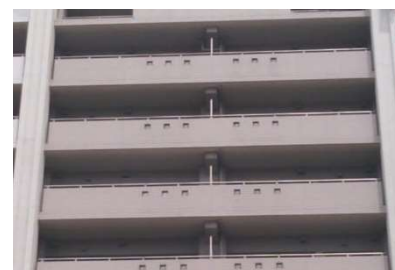
東棟 南面 画像 No. 18

浮きと思われる温度分布は見られない。

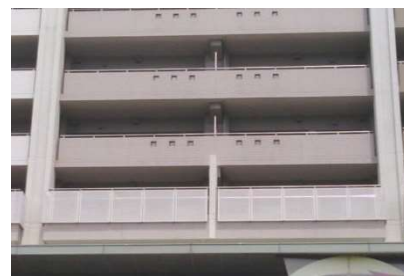
東棟 南面 画像 No. 19

浮きと思われる温度分布は見られない。

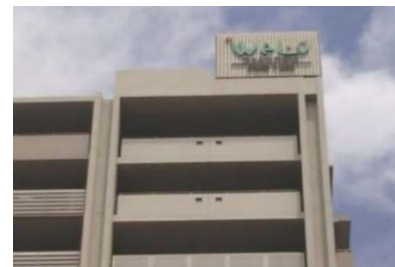
東棟 南面 画像 No. 20

浮きと思われる温度分布は見られない。

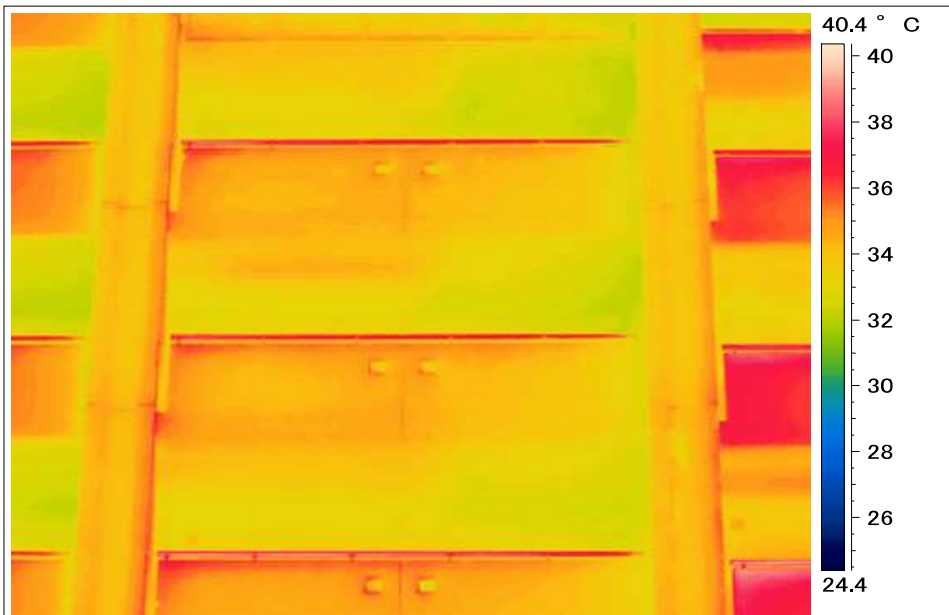
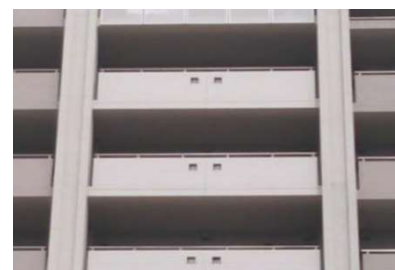
東棟 南面 画像 No. 22

浮きと思われる温度分布は見られない。

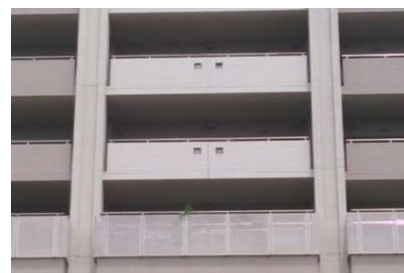
東棟 南面 画像 No. 23

浮きと思われる温度分布は見られない。

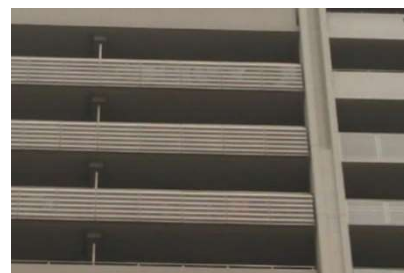
東棟 南面 画像 No. 25

浮きと思われる温度分布は見られない。

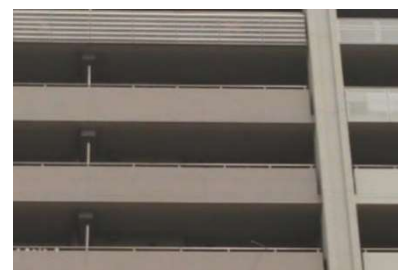
東棟 南面 画像 No. 26

浮きと思われる温度分布は見られない。

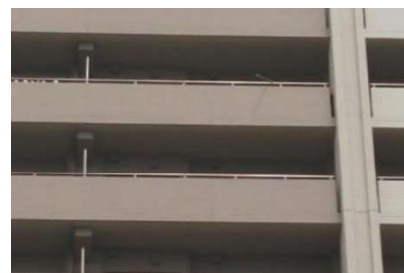
東棟 南面 画像 No. 27

浮きと思われる温度分布は見られない。

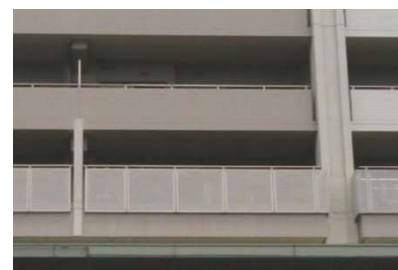
東棟 南面 画像 No. 28

浮きと思われる温度分布は見られない。

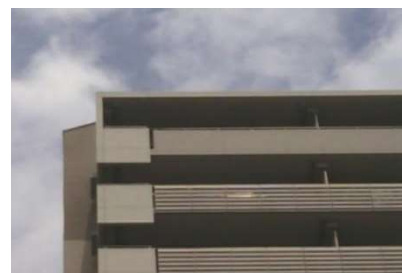
東棟 南面 画像 No. 29

浮きと思われる温度分布は見られない。

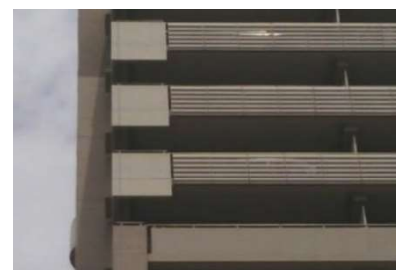
東棟 南面 画像 No. 30

浮きと思われる温度分布は見られない。

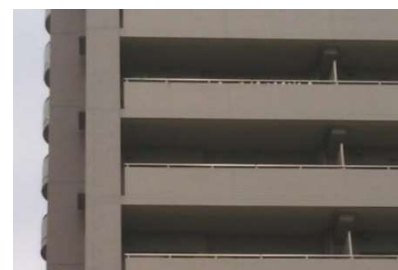
東棟 南面 画像 No. 32

浮きと思われる温度分布は見られない。

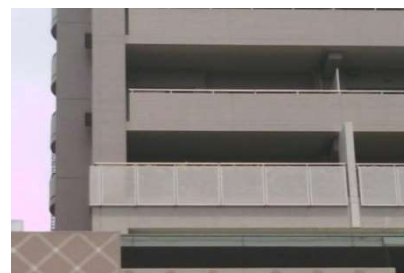
東棟 南面 画像 No. 33

浮きと思われる温度分布が見られる。

No35 にて解析

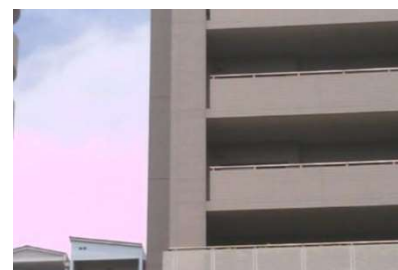
新たに浮きと思われる温度分布は見られない。

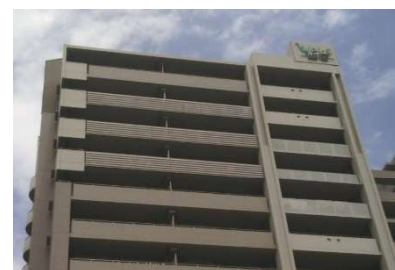
東棟 南面 画像 No. 38

新たに浮きと思われる温度分布は見られない。

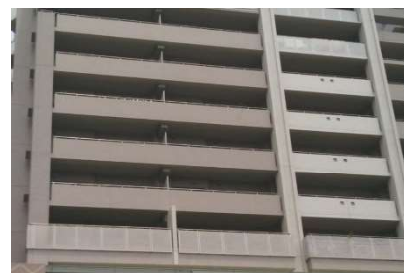
東棟 南面 画像 No. 39

新たに浮きと思われる温度分布は見られない。

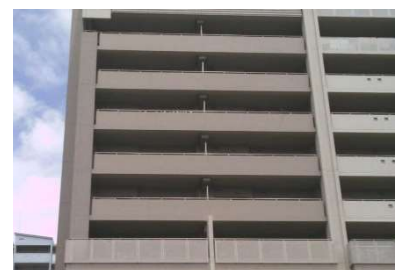
東棟 南面 画像 No. 40

新たに浮きと思われる温度分布は見られない。

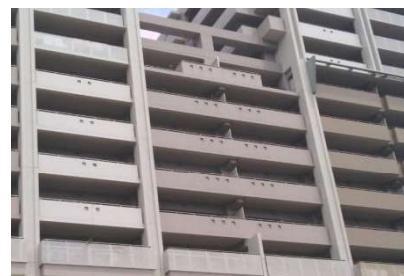
東棟 南面 画像 No. 41

浮きと思われる温度分布は見られない。

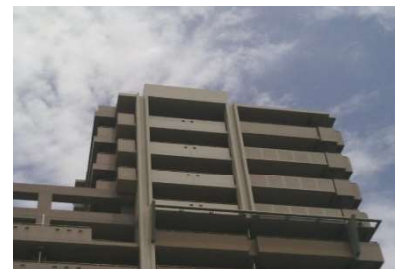
東棟 南面 画像 No. 42

浮きと思われる温度分布は見られない。

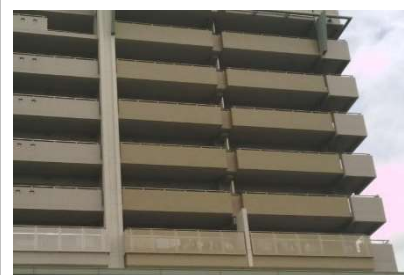
東棟 南面 画像 No. 43

浮きと思われる温度分布は見られない。

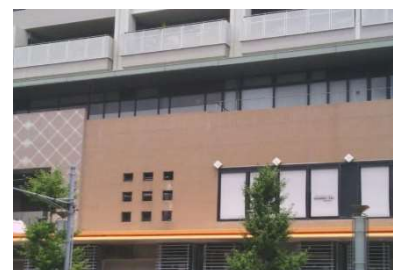
東棟 南面 画像 No. 44

浮きと思われる温度分布が見られる。

Ar1 の高温箇所は打診調査にて浮き箇所を反映した。

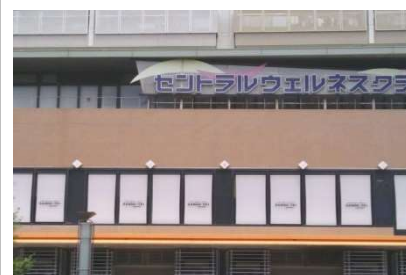
東棟 南面 画像 No. 45

浮きと思われる温度分布が見られる。

Ar1 の高温箇所は打診調査にて浮き箇所を反映した。

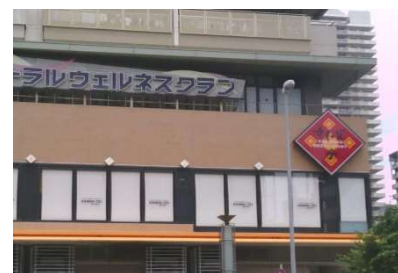
東棟 南面 画像 No. 46

浮きと思われる温度分布が見られる。
