ウェルブ六甲道5番街1番館 B1ゴミ庫横漏水受け樋排水不良		
調査作業日	平成30年 7月 7日	指示番号1-1
概要	B1 ゴミ庫横漏水受け樋排水不良(配管石灰つまり)	
症状	<p>漏水を壁受け樋にて処理している排水管が石灰により詰まり樋上部より漏水していた。 石灰を除去し清掃し、排水不良は解消した。</p> <p>(排水管路曲がり接続部に穴を開け石灰除去、パイプをコーキングにて固定し処理)</p>

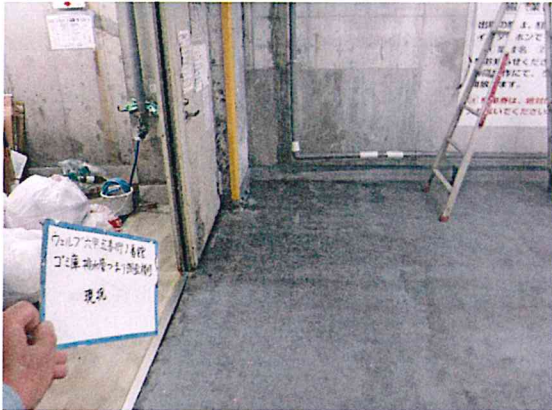
調査箇所

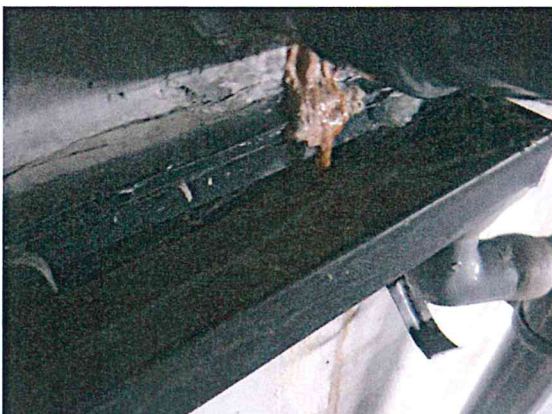
排水管閉塞

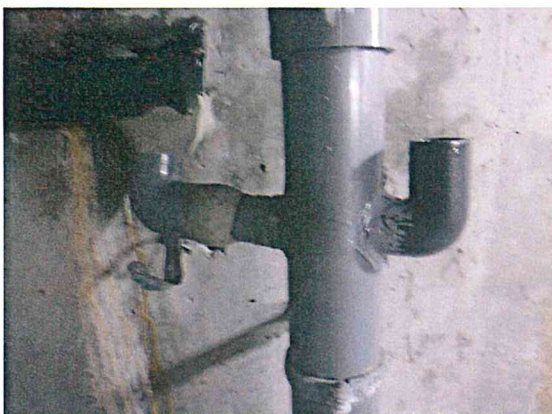
取り外し清掃口

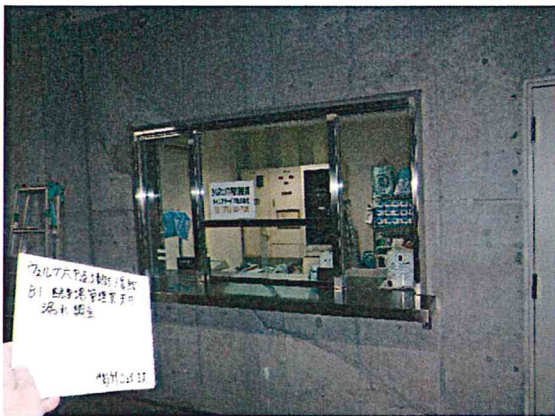
ウェルブ六甲道5番街1番館 東棟B1タイムズ管理室床漏水		
調査作業日	平成30年 7月 7日	指示番号2
概要		
症状	管理者不在にて調査できず(後日調査 7月17日再調査時漏水は見られず修繕は見送り

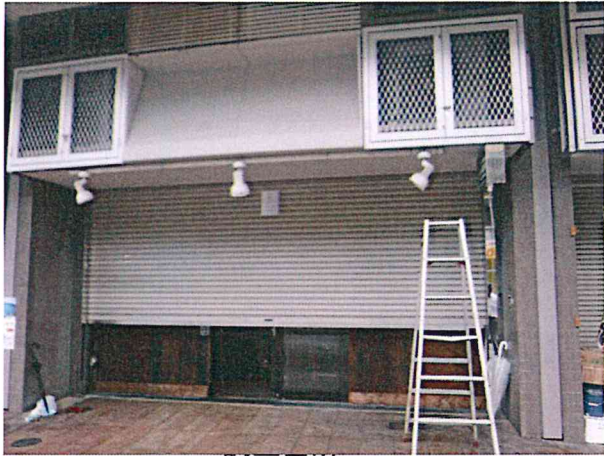
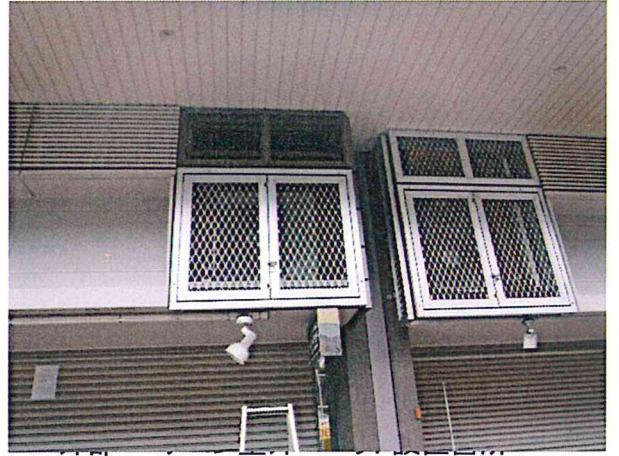
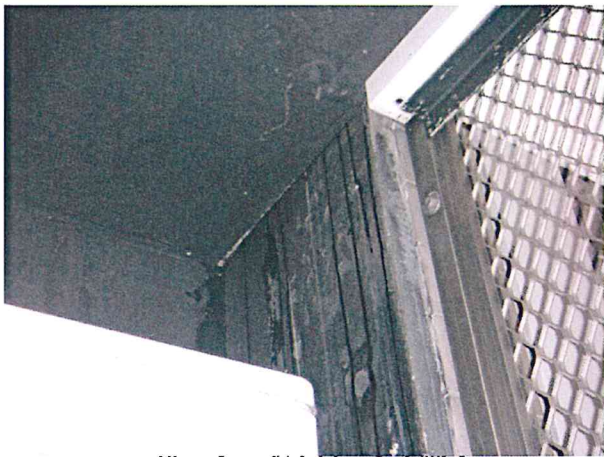
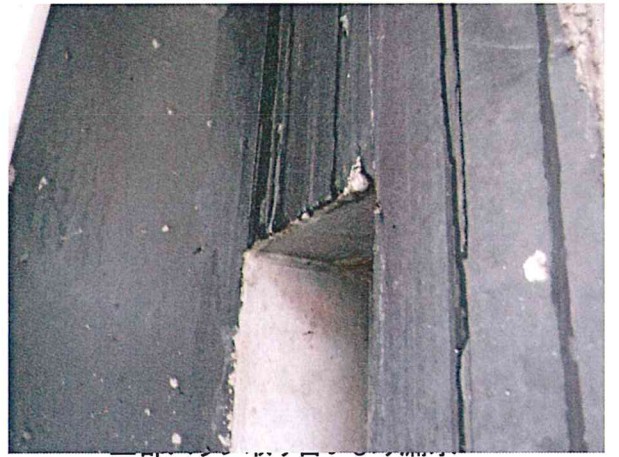
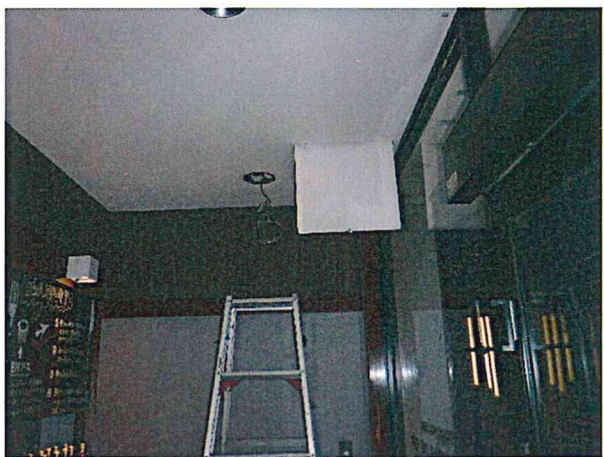
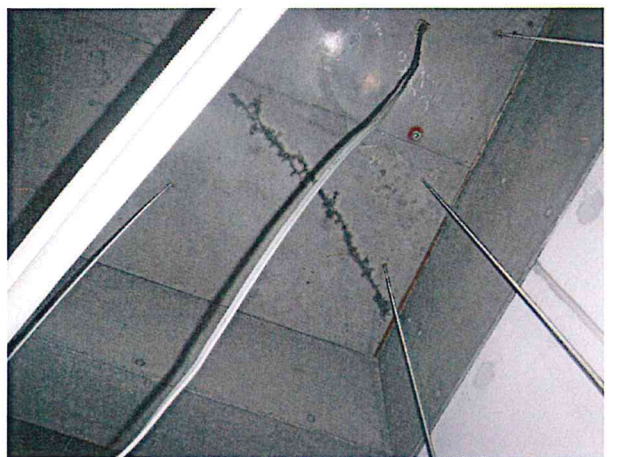
ウェルブ六甲道5番街1番館 東棟(店舗117バファローハンター室内天井漏水)		
調査作業日	平成30年 7月 7日	指示番号4-1
概要	店舗入り口東側角及び外部エアコン室外機設置スペース上部より漏水	
症状	縦排水管事態に濡れ無し

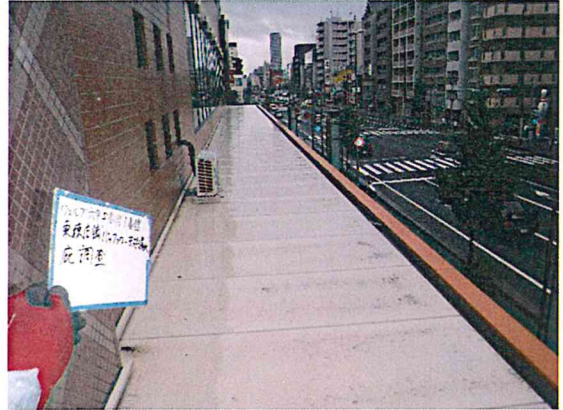
庇 上部

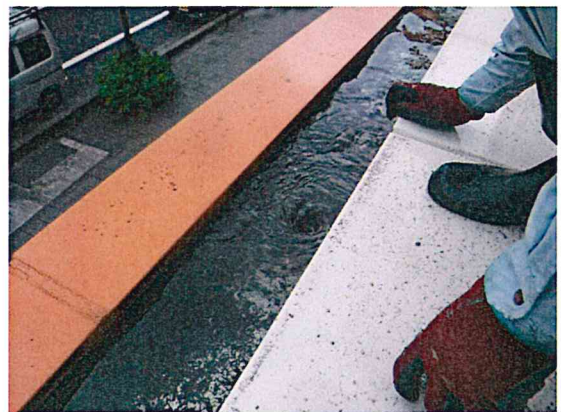
排水状況

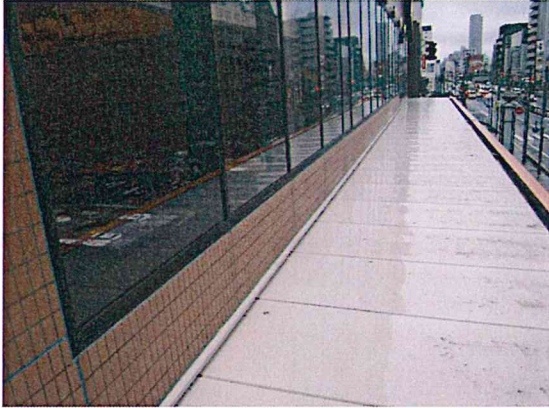
サッシ廻り調査

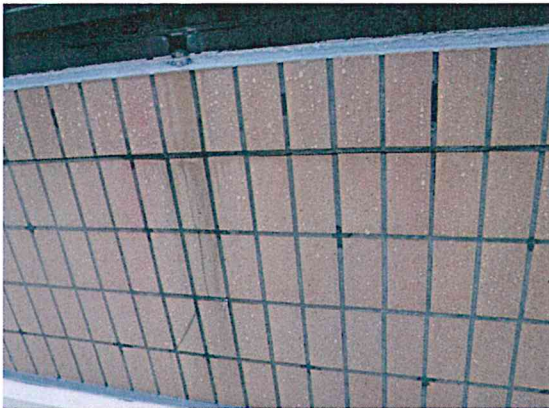
タイルクラックあり

ウェルブ六甲道5番街1番館 東棟(店舗117バファローハンター室内天井漏水)			
調査作業日	平成30年 7月19日	後日調査	指示番号4-11
概要	店舗入り口東側角及び外部エアコン室外機設置スペース上部より漏水		
症状	サッシ下部タイルにクラックあり、クラックはあるが改修工事にて樹脂の注入跡ありタイル表面にも白症状は見られず、漏水の侵入経路の可能性は低いと思います。

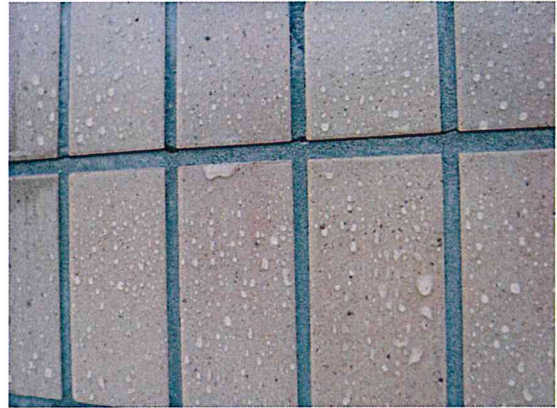
タイルクラックあり

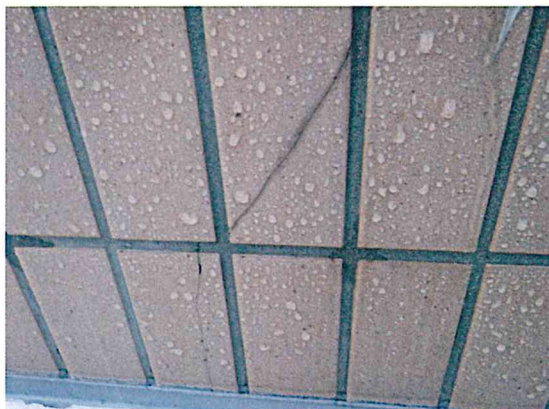
タイルクラックあり

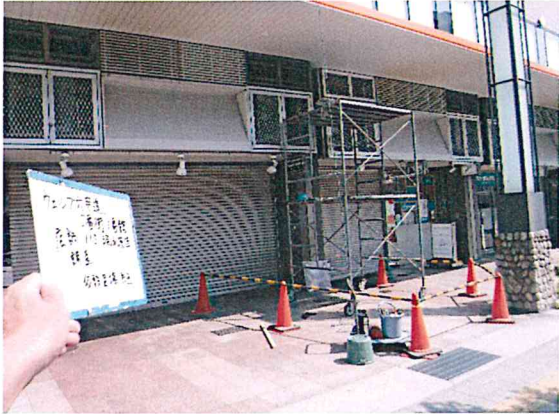
調査足場

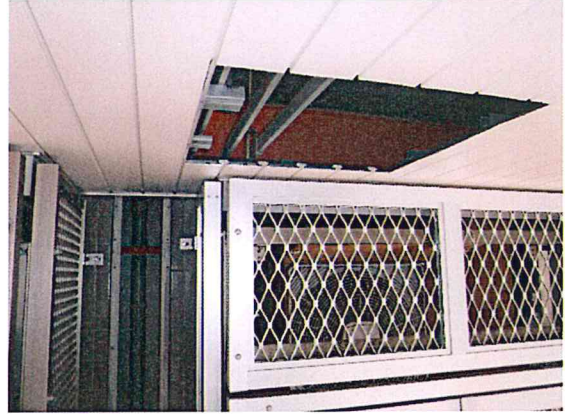
ウェルブ六甲道5番街1番館 東棟(店舗117バファローハンター室内天井漏水)			
調査作業日	平成30年 7月19日	後日調査	指示番号4-8
概要	店舗入り口東側角及び外部エアコン室外機設置スペース上部より漏水		
症状	排水管及侵入箇所調査、庇天井裏(ドレルスパン)開口調査したが接続部に問題はなく詰まりがあった。オーバーフロー管から外部排水処理がなされている。排水管自体はドレルスパン上部に配管されて漏水時にドレルスパンからの漏水はなかった。排水管より上部からの侵入と考えられる。

天井開口

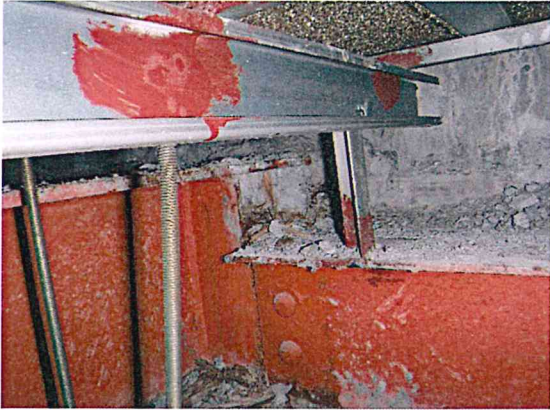
ウェルブ六甲道5番街1番館 東棟(店舗117バファローハンター室内天井漏水)			
調査作業日	平成30年 7月19日	後日調査	指示番号4-9
概要	店舗入り口東側角及び外部エアコン室外機設置スペース上部より漏水		
症状	庇内部調査、躯体を成形するH鋼が存在し、かなり狭い 写真に正面写るH鋼上部のコンクリートの奥のほうに侵入してこない と117店舗内漏水にならない、庇上部鋼板と壁との取り合い及びサッシ廻り、タイルクラックが疑われる

正面コンクリートに染み在り

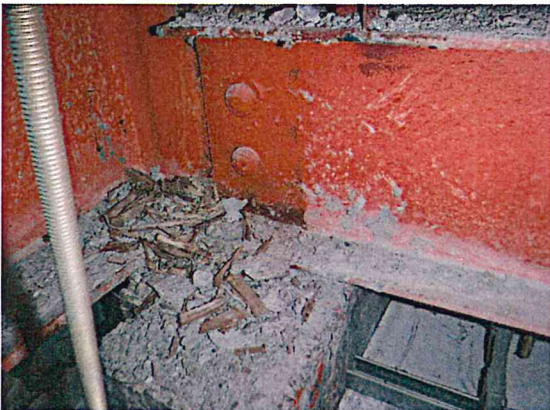
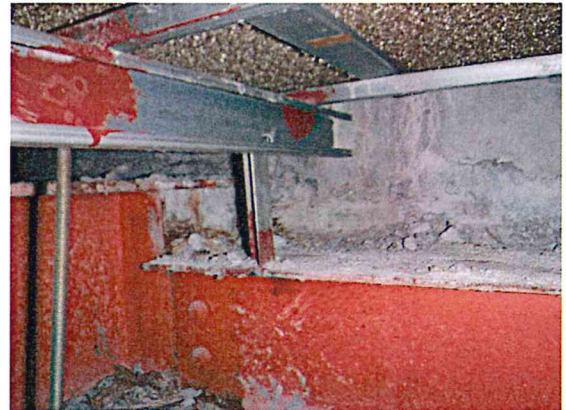
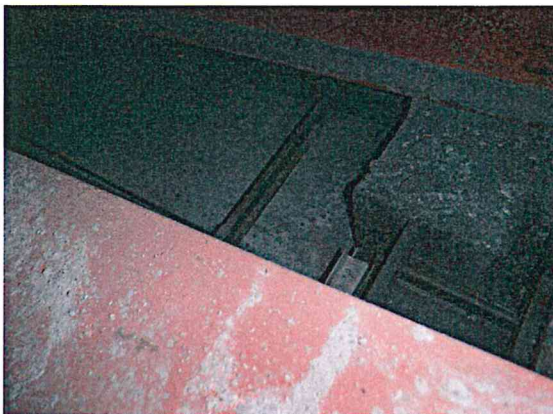
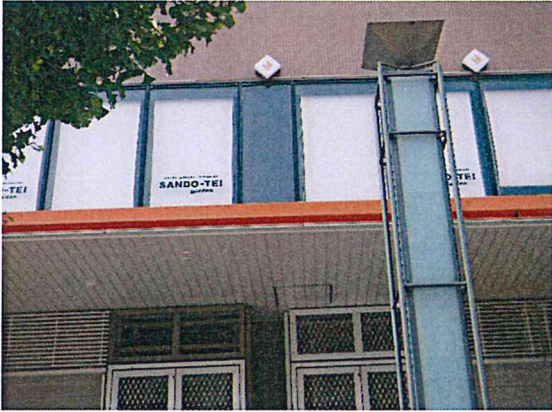
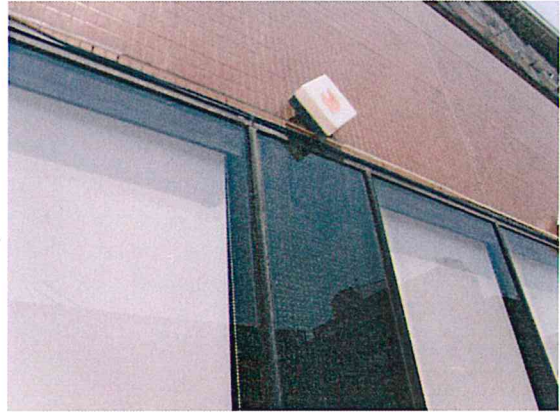
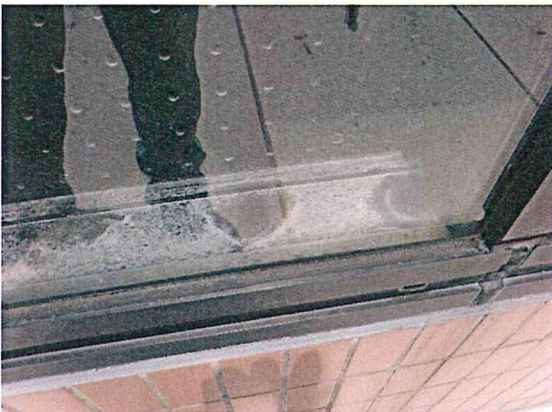
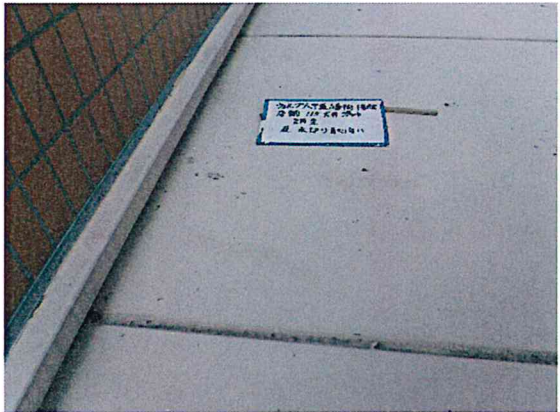
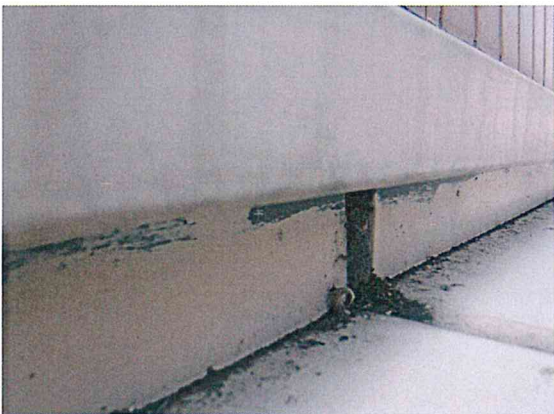
ウェルブ六甲道5番街1番館 東棟(店舗117バファローハンター室内天井漏水)			
調査作業日	平成30年 7月19日	後日調査	指示番号4-10
概要	店舗入り口東側角及び外部エアコン室外機設置スペース上部より漏水		
症状	庇上部鋼板及びサッシ廻りタイルクラック調査 サッシ廻り調査、写真にて黒く見える箇所左側が漏水箇所上部でコンクリート柱型である。 庇鋼板と壁水切りに被りが少ないが鋼板立ち上がり取り合いに止水処理作業在り吹雪込む可能性あり

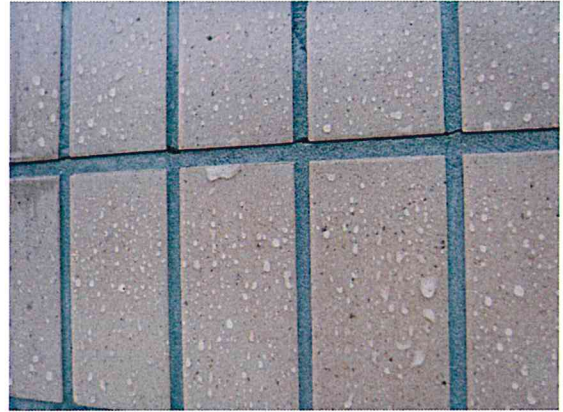
サッシ廻り排水集中箇所にクラックあり

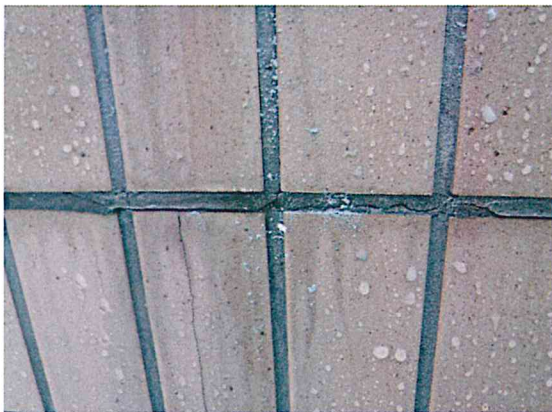
サッシ廻り排水集中箇所にクラックあり

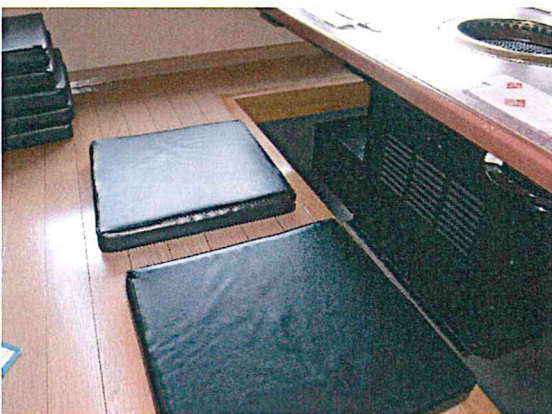
ウェルブ六甲道5番街1番館 東棟(店舗117バファローハンター室内天井漏水)			
調査作業日	平成30年 7月19日	後日調査	指示番号4-12
概要	店舗入り口東側角及び外部エアコン室外機設置スペース上部より漏水		
症状	2F店舗内部調査(サンド亭)2F店舗漏水箇所上部は座敷用に造作され床などもコンクリート直張り 木材により下地が生まれ床下に水等が侵入しても店舗の方は気が付かない構造です。

座敷掘りコタツ風

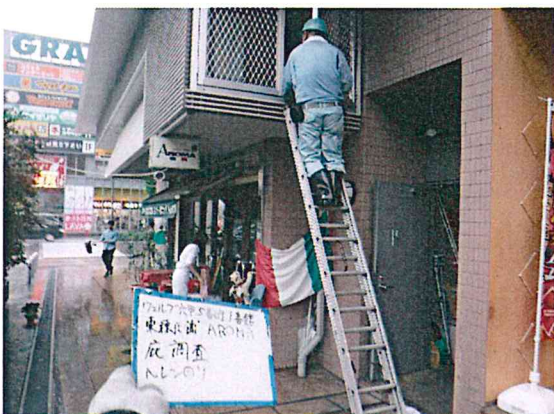
内部調査

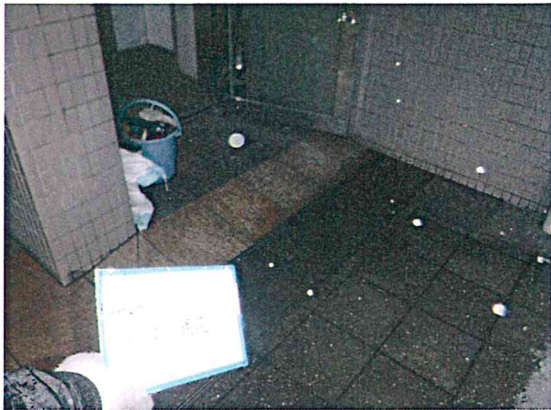
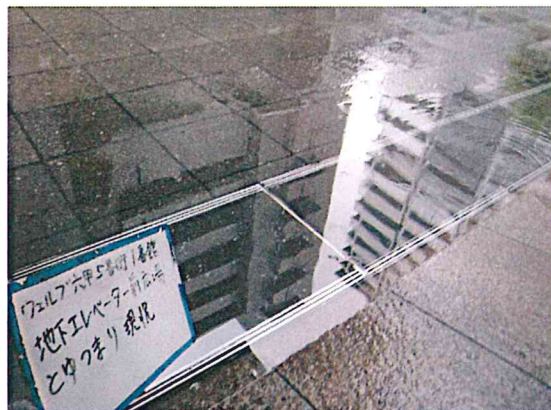
ウェルブ六甲道5番街1番館 東棟(地下行きエレベーターホール前広場冠水)		
調査作業日	平成30年 7月 7日	指示番号6
概要	地下行きエレベーター前ホールが水たまり状態になる。	
症状	ホール前排水路が泥により詰まっている。排水不良を起こし屋外通路全体が水溜まりとなっている。 側溝蓋を取り外し排水路を清掃、排水不良を解消した 側溝の水路底と側溝蓋の間が10mmほどしかなく詰まりやすい形状です。

通路冠水

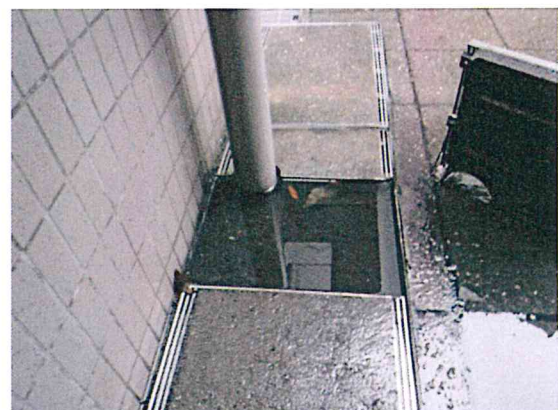
内部調査

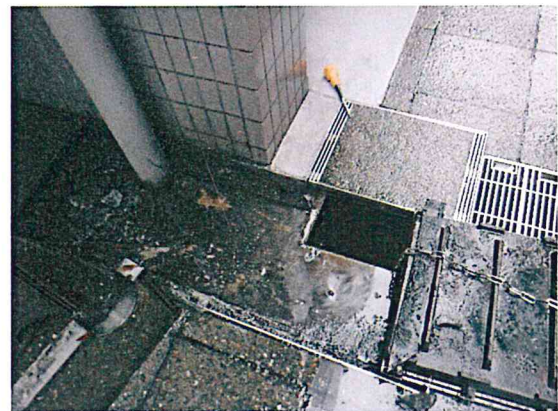
排水路系統

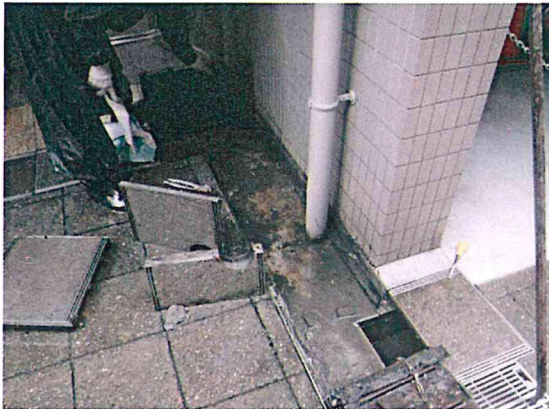
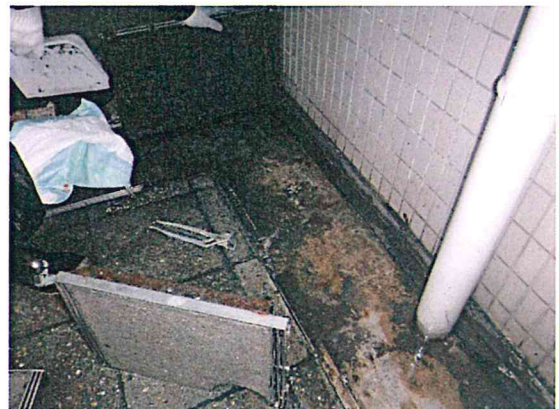
ウェルブ六甲道5番街1番館 東棟(地下行きエレベーターホール前広場冠水)		
調査作業日	平成30年 7月 7日	指示番号6
概要	地下行きエレベーター前ホールが水たまり状態になる。	
症状	<p>ホール前排水路が泥により詰まっている。排水不良を起こし屋外通路全体が水溜まりとなっている。</p> <p>側溝蓋を取り外し排水路を清掃、排水不良を解消した</p> <p style="color: red;">側溝の水路底と側溝蓋の間が10mmほどしかなく詰まりやすい形状です。</p>

側溝清掃

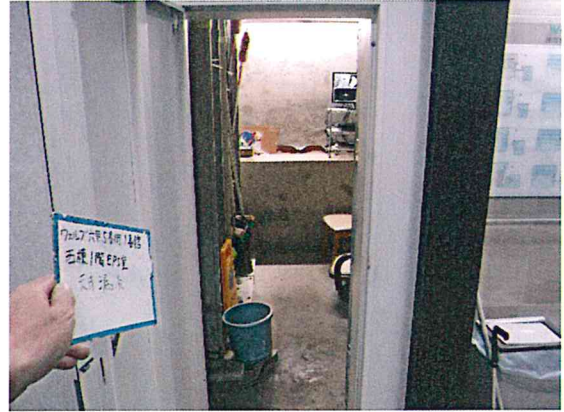
室内状況

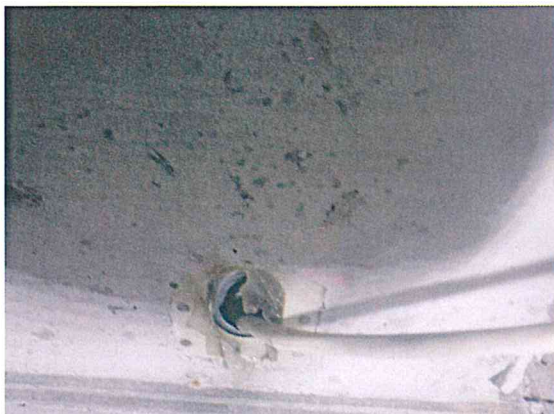
ウェルブ六甲道5番街1番館 西棟1FEPS室天井漏水)		
調査作業日	平成30年 7月 7日	指示番号7-1
概要	1FEPS室天井スラブ埋設CD管内部より伝い水在り	
症状	以前から少量の漏水があったらしいが今回の大雨により漏水する水量が多くなり、高所よりの落下し電気が飛散し電気機器及び配線を濡らすため応急処置として、ロープを張り水を伝えせ、飛散させず回収し対応、侵入経路を探索するがとくていにわ至らなかった 漏水箇所上部は2F店舗施設の植え込みにあたり雨水の排水桝などが存在し、尚や屋根などはなく花壇が、灌水するほどの水量でした。

管内部より

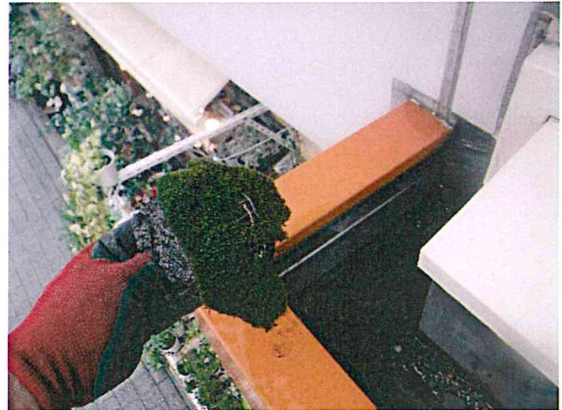
ストレーナー雑草固着
